TORSKROKEN 12B

Fagtakst

Torskroken 12B, 3404 LIER

Tilstandsrapport

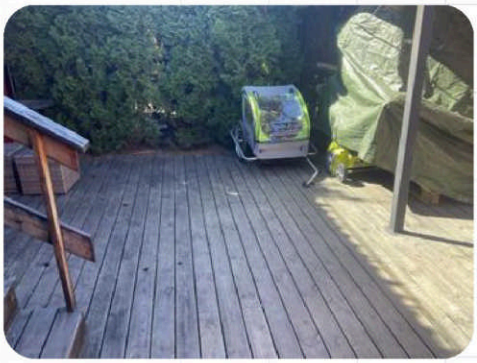
6.2 Balkong, terrasse, platting

Type	**Terrasse**
Det er etablert en terrasse på 1 2.etg på 11m2 Det er etablert platting/markterrasse i 3.etg på 28m2

Er det gjennomført arbeider etter opprinnelig byggeår?	**Nei**
Er det synlig tegn på skjevheter/svikt?	**Nei**
Er det tegn på råteskader i treverk eller skader i betong?	**Nei**
Er balkong / terrassen tekket?	**Nei**

Oppsummering av balkong/terrasse TG-1

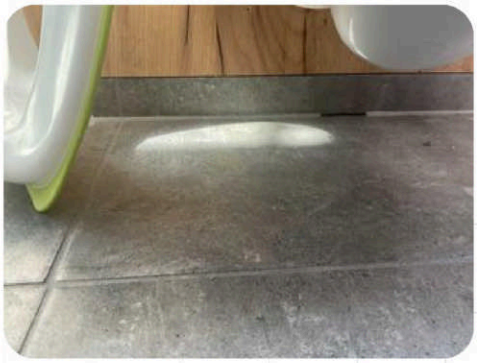
Er det påvist avvik i krav om høydeforskjell på tettesjikt/fall til sluk?	**Ja**
Vil lekkasjevann ledes til sluk?	**Ja**
Er vindu eller dør plassert i våtsone (utsatt for vannsprut)?	**Nei**
Er det gjennomføringer i vegg/tak mot kald sone?	**Ja**
Er det registrert riss, sprekker i fuger, bom (hulrom) under flis?	**Nei**
Er det påvist tegn på sopp/råteskader/fuktskader på overflater eller skadedyr?	**Nei**
Er det registrert knirk i gulvet?	**Ikke aktuelt (gjelder ikke flislagt gulv)**

Er det mulig å inspisere sluket?	**Ja**
Type sluk	**Langsgående sluk**
Er det synlig bruk av membran/mansjett rundt sluk?	**Nei**
Er det tegn til synlige avvik rundt andre gjennomføringer?	—
Er det påvist synlig feil utførelse på membran/tettesjikt?	**Nei**
Har membran/tettesjikt nådd en alder som gir økt risiko for skader/lekkasjer?	**Nei**
Foreligger det dokumentasjon på membran/tettesjikt?	**Ja**

Det foreligger garantibevis fra A.Membran AS.

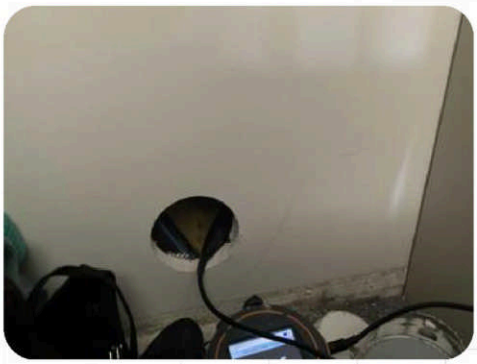
Ventilering av rommet	**Balansert ventilasjon**
Er ventilering funksjonstestet?	**Ja**
Har rommet tilluft?	**Ja**
Registreres det tilstrekkelig avtrekk?	**Nei**
