Tilstandsrapport

Rekkehus (i borettslag)

Lyshovden 296 , 5148 FYLLINGSDALEN

Befaringsdato: 31.03.2026 **Rapportdato:** 03.04.2026 **Oppdragsnr.:** 20932-3307 **Eiendomsverdi ref nr:** PT2853

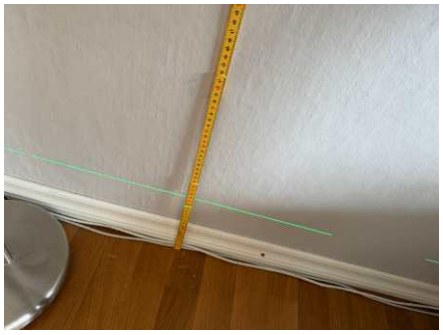
Underetasje:
- Gang: 0-10 mm
- Innredet rom: 0-15 mm

Hovedetasje:
- Stue: 0-25 mm
- Kjøkken: 0-10 mm

Det ble ikke flyttet på tunge møbler etc. Målinger er basert på stikkprøver. Avvik kan forekomme. Det må påregnes skjevheter/knirk/lokale svanker/nedbøyninger i eldre boliger.

Vurdering av avvik:
• Det er målt høydeforskjell på mellom 15-30 mm gjennom hele rommet. Tilstandsgrad 2 gis med bakgrunn i standardens krav til godkjente måleavvik.

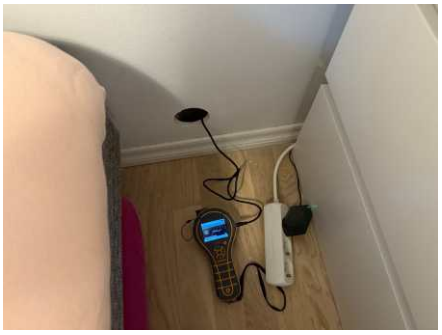
Konstruksjoner må antas å være oppført i samsvar med den tids byggeskikk og gjeldende krav og forskrifter. Fuktsikring, drenering og isolasjon fra byggeåret kan avvike betydelig fra dagens standarder. Rom under terreng i eldre boliger må derfor generelt sees på som en risikokonstruksjon.

Vurdering av avvik:
• Det er påvist andre avvik:

• Påforede vegger i eldre bygg anses som en risikokonstruksjon, da de kan ha høy fare for fuktopptak og skjulte skader i konstruksjonen. Det anbefales jevnlig kontroll, og eventuelt destruktiv undersøkelse ved mistanke om fukt. Tilstandsgrad er satt for å belyse risikoen på bakgrunn byggemåte og alder på konstruksjonene.

• Det anbefales jevnlig kontroll, og eventuelt destruktiv undersøkelse ved mistanke om fukt."

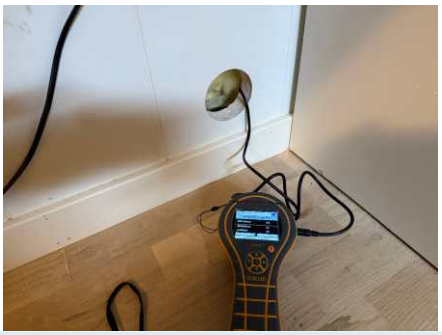
TG 0 Tilliggende konstruksjoner våtrom

Det ble foretatt hulltaking fra tilliggende rom mot dusjsone.

Det ble foretatt kontroll av fukt i treverk med pigger. Trevirket ble målt til 9,0% (vektprosent).

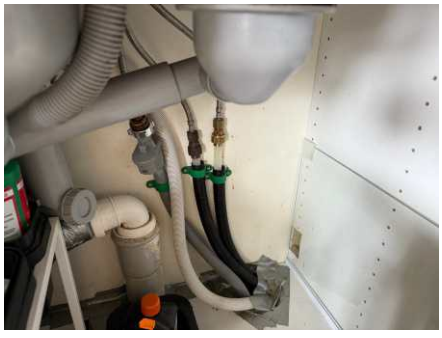
Vannforsyningsrør av PEX-rør (rør-i-rør system). Enkelte kobberrør.

Fordelerskap er plassert i innvendig bod i underetasjen.

Forventet levetid (iht. Byggforskserien 700.320):
- Pex-rør: 25-75 år
- Kobberør: 25-50 år.

Vurdering av avvik:
• Mer enn halvparten av forventet brukstid er passert på innvendige vannledninger.

Konsekvens/tiltak
• Det er ikke behov for utbedringstiltak siden anlegget fungerer i dag, men ut ifra alder kan skader plutselig oppstå på eldre anlegg.

• Det bør gjøres nærmere undersøkelser av fordelerskap når det er tilkomst. Det tas spesifikt forbehold om evt. skjulte forhold knyttet til manglende tilkomst i fordelerskap.
• Vannrør må plugges mot varerør for å hindre lekkasjer på kjøkkenet ved lekkasje på rør.
