VALKYRJEGATA 28A

Tilstandsrapport

Valkyrjegata 28A , 4011 STAVANGER STAVANGER kommune

Befaringsdato: 09.04.2026 **Rapportdato:** 16.04.2026 **Oppdragsnr.:** 12301-3754 **Eiendomsverdi ref nr:** WH1440

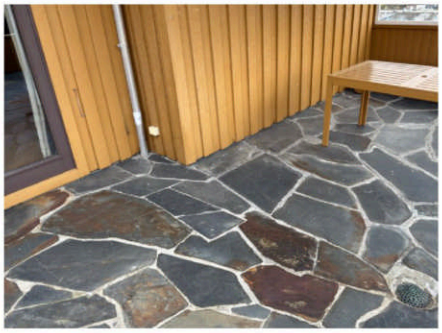
Vurdering av avvik:
• Det er påvist spredte råteskader i bordkledningen.
• Bordkledning går stedvis nesten helt ned i terreng.
• Det er ingen musesperre i nedre kant av konstruksjon.

Ang råteskader; kledningen kontrolleres ved hjelp av stikktagninger. Dvs at utvalgte kledningsbord blir kontrollert uten noen form for forhåndskunnskap om tilstanden. Dette betyr videre at det kan være flere skader i kledningsbordene uten at dette er kommentert i rapporten. Det vil også være slik at kledningsbord som ikke er tilgjengelig fra terreng, vil ha en redusert kontroll mulighet, og da uten stikktagninger. Bildet/bilder som er lagt ved i rapporten er kun ment som som ett eksempel på en råteskade som ble registrert. Eksakt omfang og antall bord må kontrolleres nærmere av f.eks tømrer firma, og da med utstyr som gir mulighet for kontroll i høyden.

- Musesperre må etableres.
- Lokal utbedring bør foretas for å øke avstanden mellom terreng og bordkledning.

Det bør gjennomføres en kontroll av kledningen for å avdekke omfanget av råteskader, spesielt på steder som ikke var tilgjengelige ved første befaring.

Råteskadet kledning må skiftes ut, og det bør etableres tilstrekkelig avstand mellom kledning og terreng for å redusere risiko for fremtidig råteutvikling.

Det anbefales også å montere musesperre i nedre kant av konstruksjonen for å hindre skadedyr i å komme inn.

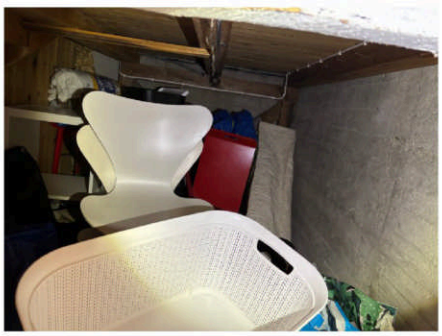
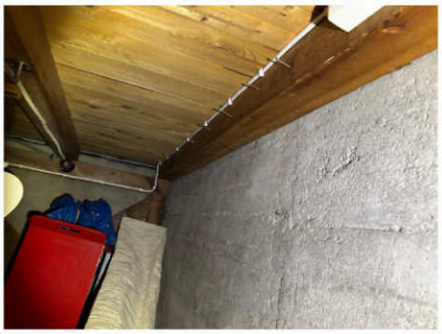
Bygningen har krypkjeller under trebjelkelag og stubbegulv.

Vurdering av avvik:
• Det er ikke tilfredsstillende ventilering av krypkjeller.

Grunnet lagrede gjenstander er det kun mindre deler av krypkjelleren som er besiktiget.

Det anbefales at denne typen konstruksjoner ikke brukes til lagring for å kunne følge med på evt endringer/fuktindikasjoner.

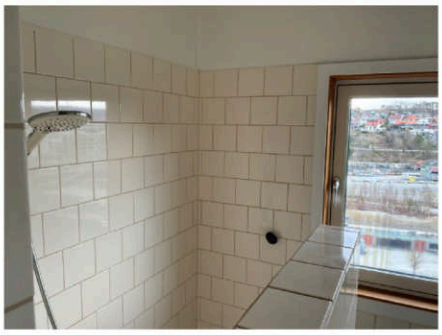
Veggene har fliser og malte plater. Taket er malt.

- Det er vindu/dør med ikke fuktbestandige materialer i våtsonen (ved vask, dusj, badekar, osv.), løsningen eller byggematerialet er uegnet.

- Uegnede materialer må fuktbeskyttes/utskiftes.
- Dersom det ikke gjøres tiltak, kan dette medføre oppfukting, oppsvelling og forringelse av materialer over tid og fuktskader på tilstøtende konstruksjoner.

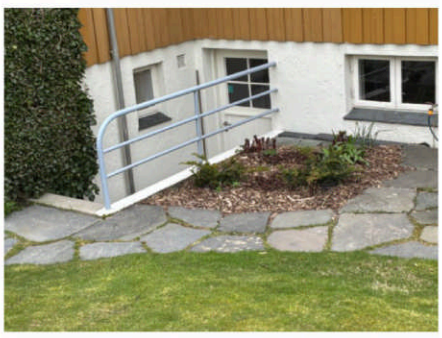
Konsekvens/tiltak

- Det er ikke behov for utbedringstiltak siden anlegget fungerer i dag, men ut ifra alder kan skader plutselig oppstå på eldre anlegg.
