Tilstandsrapport

Simensbråtveien 24A

TOMANNSBOLIG (EIERSEKSJON)

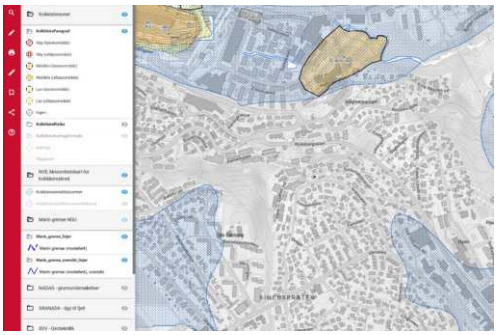
Skrånende tomt på nedsiden av Simensbråtveien.
Det ble ikke observert stående vann på eiendommen.

Eiendommen er ikke på Noregs vassdrags- og energidirektorat (NVE) sitt kart over kvikkleire. Se https://temakart.nve.no/tema/kvikkleire
