Tilstandsrapport

Rekkehus

Kollbudalen 74, 5124 MORVIK

Befaringsdato: 11.05.2026 **Rapportdato:** 11.05.2026 **Oppdragsnr.:** 13993-21713 **Eiendomsverdi ref nr:** QQ4006

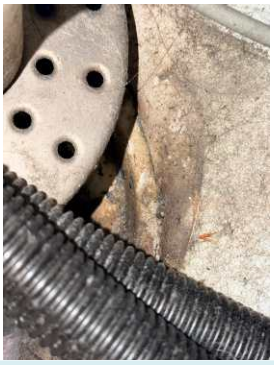
• Mer enn halvparten av forventet brukstid er passert på membranløsningen.
• Mer enn halvparten av forventet brukstid er passert på slukløsningen.
• Membranen er synlig, men avslutningen ved sluket er utett.

Gulvbelegg er løsning i klemring i sluk.

• Det er viktig å merke seg at levetiden til en membran varierer basert på kvalitet, installasjon og bruk. Eldre membraner kan bli sprø og sprekke opp, noe som fører til at de mister sin vanntettende funksjon. Dette kan resultere i vannlekkasjer gjennom vegger og gulv og fuktskader.
• Eldre sluk av plast er ofte utsatt for lekkasjer og særlig i overganger. Eventuelle lekkasjer kan medføre fuktskader på tilliggende konstruksjoner.
• Ved utettheter i membran/tettesjikt er det høy risiko for at vann trenger gjennom konstruksjonene og kan medføre fuktskader.
