VAJERVEGEN 14

Tilstandsrapport

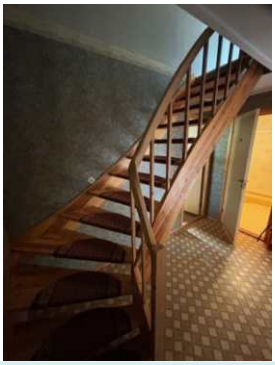
Gulvet er av betong. Veggene har plater og betong/mur. Hulltaking er foretatt og det er påvist avvik i konstruksjonen. Hulltaking er foretatt ved/i soverom mot yttervegg.

- Det er i hulltaking påvist fukt-/råteskader.
- Det er påvist indikasjoner på noe fuktgjennomtrenging i kjellergulv.

Ved hulltaking registreres det betydelig forhøyet fuktinnhold, plate på vegg har også forhøyet fukt og noe mugg. Hulltakingen er her foretatt for del av boligen mot sjø der kjellervegger ligger over terreng.
Registrerte avvik kan også være en lokal påvirkning i område, det er behov for flere undersøkelser for å kunne konkludere.
Generelt fremstår kjeller i ok tilstand, men registrerte forhold gjør at en må kontrollere nærmere. Alder for utvendig drenering kombinert med at eldre rom under terreng anses med forhøyet risiko for fuktpåvirkning gjør at en må undersøke mer, og forvente behov for noe tiltak.

- Ytterligere undersøkelser må foretas for å få kartlagt årsak og omfanget på eventuelle skader.

Kostandestimat er kun et grovt anslag tilknyttet utbedringer i kjelleren . Som sagt må en undersøke mer for å få avklart om det i dag er flere punkter der rom under terreng har fuktpåvirkning utenfra. Kontakt fagfolk for nærmere undersøkelser.
Dersom ikke tiltak utføres vil skader utvikle seg videre og gi gode forhold for blant annet skadedyr.
Se også punkt for utvendig drenering/fuktsikring.

Kostnadsestimat: 100 000 - 200 000
