TROSTERUDSTIEN 6E

Tilstandsrapport

Rapport utført av Dyve og Partnere AS den 22.05.2026

Trosterudstien 6 E, 0778 OSLO

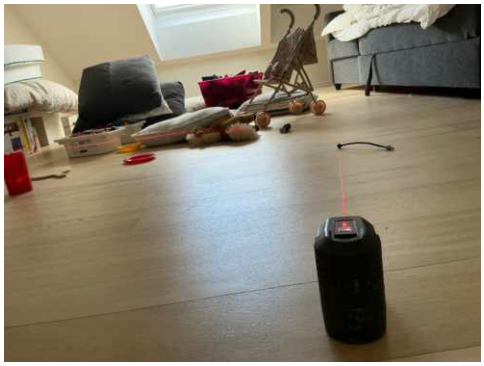
TG 1 Etasjeskille/gulv mot grunn

Etasjeskiller er av trebjelkelag, støpt dekke i underetasje.

Nivellering stue/spisestue + kjøkken, ingen -avvik registrert

Nivellering loftstue, ingen avvik registrert

Nivellering gang + soverom 2 etasje, ingen avvik registrert

Nivellering stue/kjøkken underetasje, ingen registrerte avvik

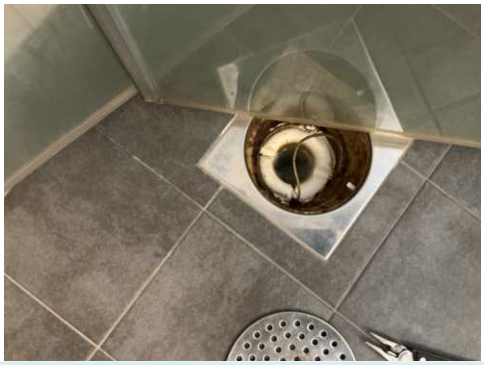
Det er plastsluk og ukjent tettesjikt/membran.

Vurdering av avvik:

• Membran kan ikke konstateres (ikke synlig og det foreligger heller ikke dokumentasjon).
• Mer enn halvparten av forventet brukstid er passert på membranløsningen.

Konsekvens/tiltak
• Det må innhentes dokumentasjon.
• Overvåk tilstanden jevnlig. For å få tilstandsgrad 0 eller 1 må tettesjiktet skiftes ut, men tidspunktet for når dette er nødvendig er vanskelig å si noe om.
• Det er viktig å merke seg at levetiden til en membran varierer basert på kvalitet, installasjon og bruk. Eldre membraner kan bli sprø og sprekke opp, noe som fører til at de mister sin vanntettende funksjon. Dette kan resultere i vannlekkasjer gjennom vegger og gulv og fuktskader.
