Tilstandsrapport

Enebolig
Strømfossveien 112 , 1890 RAKKESTAD
RAKKESTAD kommune
gnr. 5, bnr. 33

Befaringsdato: 12.05.2026 **Rapportdato:** 14.05.2026 **Oppdragsnr.:** 13700-1094 **PropCloud ref nr:** MY1342

Autorisert foretak: A Takst AS **Sertifisert Takstingeniør:** Alexander Adriansen

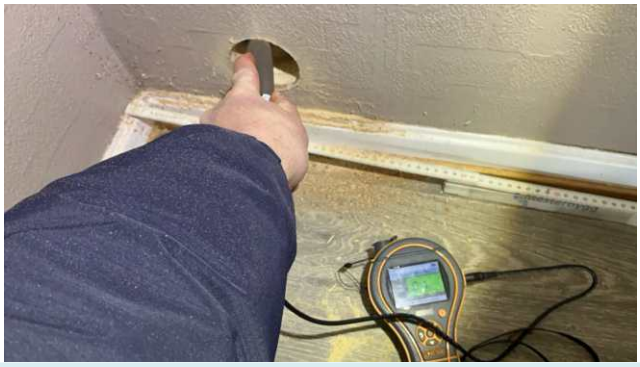
1. ETASJE > BAD

TG 0 Tilliggende konstruksjoner våtrom

Hulltaking er foretatt uten å påvise unormale forhold. Hulltaking er foretatt ved/i Fra stue mot dusjsone . Fuktkvotemåling (vekt%) i konstruksjonen ble målt til 6%.
