TUTERÅSEN 4

Meglers verdivurdering

Tuteråsen 4, 1560 LARKOLLEN

Tilstandsrapport

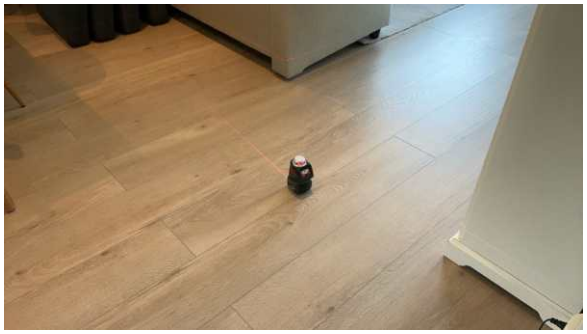
• Målt høydeforskjell på over 30 mm gjennom hele rommet. Tilstandsgrad 3 gis med bakgrunn i standardens krav til godkjente måleavvik.

Opp til ca 50 mm skjevhet i gulvet i stue/kjøkken.

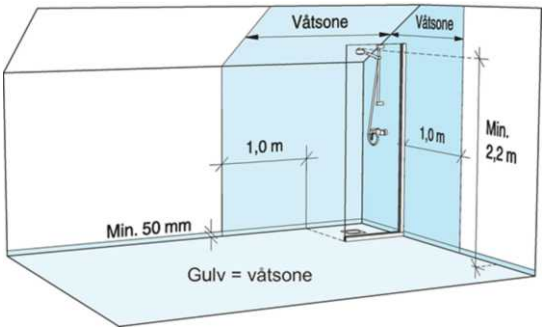
ETASJE > BAD

Vurdering av avvik:
• Det er vindu/dør med ikke fuktbestandige materialer i våtsonen (ved vask, dusj, badekar, osv.), løsningen eller byggematerialet er uegnet.

Dør i våtsonen til dusjen.

Anbefalt tiltak:
Fuktsikring av dør vil i hovedtrekk bestå av at veggmembranen er ført helt ut på karm/utfôring og alle åpninger og sammenføyninger er fylt med fugemasse.
Til overflatebehandling bør alkydbasert maling være benyttet.

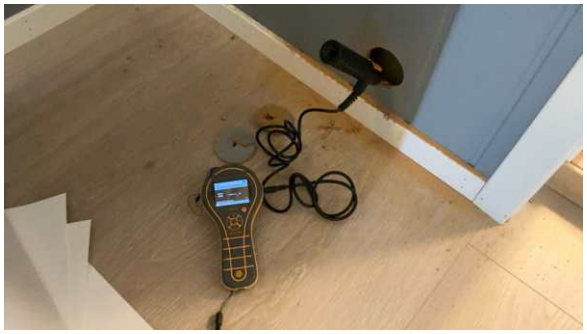
ETASJE > BAD

TG 0 Tilliggende konstruksjoner våtrom

Hulltaking er foretatt uten å påvise unormale forhold.
Hulltaking er foretatt i vindfanget og inn mot badet.
Fuktmålingene er utført med Protimeter MMS3
