PRIVATMEGLEREN
FREDRIKSTAD

KASPERKLOVA 18

Tilstandsrapport

Kasperklova 18, 1622 GRESSVIK

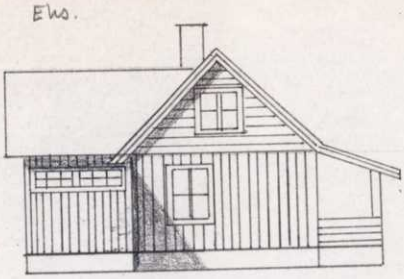
Anmerkning røykløp:

Skorstein: Avstand fra brennbart materiale til feieluke/sotluke Anmerkning fra: Forskrift om brannforebygging § 6 Kommentar: Feieluken må ikke komme nærmere brennbart materiale enn 30cm. Feieluke 2etg for nære tak. Pigges ut og mures igjen.
