Tilstandsrapport

Rekkehus

Stavstubben 5 F, 2013 SKJETTEN

Befaringsdato: 04.05.2026 **Rapportdato:** 23.05.2026 **Oppdragsnr.:** 10836-1514 **Eiendomsverdi ref nr:** SW6353

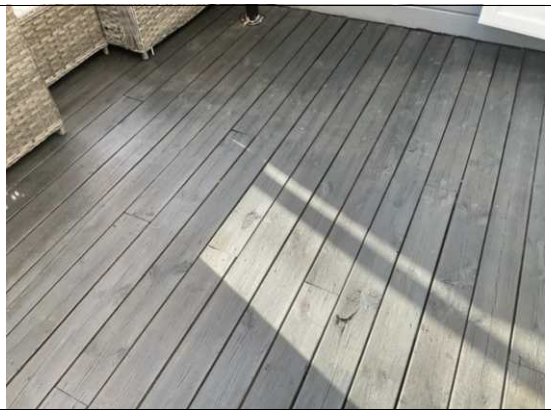
Vurdering av avvik:
• Det er påvist andre avvik:
Slitte terrassebord markterrasser.

Slitte terrassebord.
