Tilstandsrapport

Tilstandsrapport - NS 3600:2018

Sogneprest Heffermehls vei 34

Rapport kode: *450599*
Opprettet: *22.04.2026*
Utskrift: *29.04.2026*

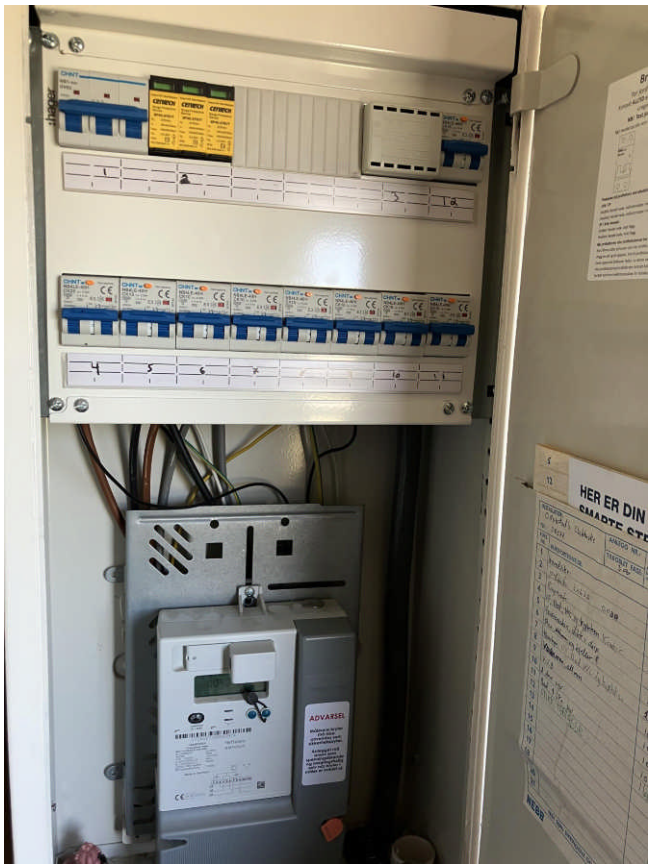
Sikringsskap.

NR	Sjekkpunkt	Svar	Kommentar
9	Er det tegn til at det har vært termiske skader (tegn på varmgang) på kabler, brytere, downlights, stikkontakter og elektrisk utstyr? Er det synlig defekter på kabler, eller er disse ikke tilstrekkelig festet?	Nei	
10	Foreligger det dokumentasjon for varmekabler og innfelt belysning?	Nei	
11	Ved uisolerte ledninger/koblinger som man kan komme i berøring med.Er kabelinnføringer og hull utette?	Nei	
12	Foreta en vurdering basert på den visuelle kontrollen som er utført, anleggets alder, anleggets allmenne tilstand og fare for liv og helse. Bør det elektriske anlegget ha en utvidet el-kontroll? Dersom ja, noter det i rapporten.	Nei	Anbefaler en kontroll av EL. anlegget hvert 5 år.
