TÅSENVEIEN 117

Selveierleilighet på selveiertomt, bygget i 1962

Tilstandsrapport

Tåsenveien 117, 0880 OSLO

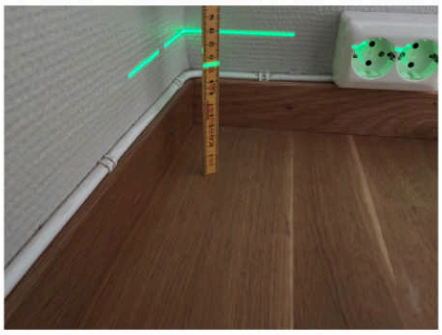
TG 3 Etasjeskille/gulv mot grunn

Støpt gulv mot grunn og etasjeskillere i tre bjelkelag.

Vurdering av avvik:
• Målt høydeforskjell på over 30 mm gjennom hele rommet. Tilstandsgrad 3 gis med bakgrunn i standardens krav til godkjente måleavvik.

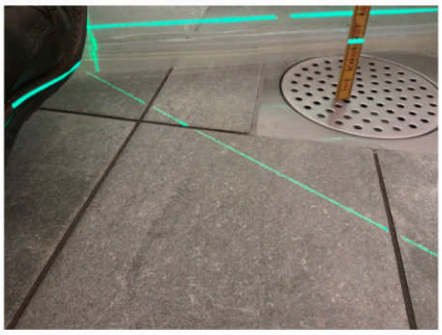
TG 2 Overflater Gulv

Flislagt gulv med varmekabler.

Vurdering av avvik:
• Det er påvist at høydeforskjell fra topp slukrist til gulv/synlig topp membran ved dørterskel er mindre enn 25 mm.

Konsekvens/tiltak
• Til tross for avviket i fall/høydeforskjell til sluk, vil gulvet fortsatt kunne lede vann mot sluket, men med redusert effektivitet. Dette kan potensielt øke risikoen for vannansamling i enkelte områder av badet.
