TRANESTIEN 59

Tilstandsrapport

Tranestien 59 , 4626 KRISTIANSAND S KRISTIANSAND kommune

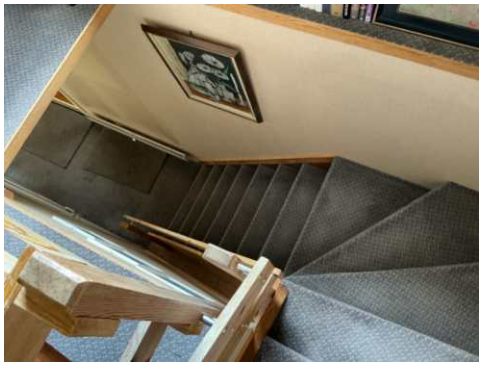
Tretrapp.

Håndløper en side, anbefales begge sider.
