Tilstandsrapport

Enebolig
Ulvenvegen 383, 5217 HAGAVIK
BJØRNAFJORDEN kommune
gnr. 33, bnr. 26

Befaringsdato: 27.04.2026 **Rapportdato:** 08.05.2026 **Oppdragsnr.:** 20423-1372 **Eiendomsverdi ref nr:** DH2844

Autorisert foretak: RAJO takst AS **Sertifisert Takstingeniør:** Raymond Skaar

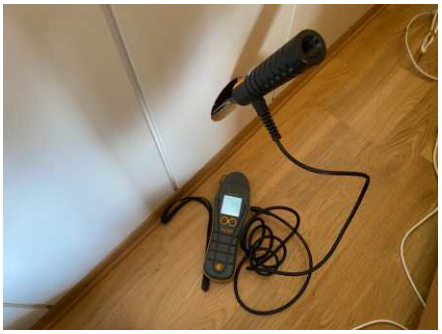
Vurdering av avvik:
• Våtrommet må oppgraderes for å tåle normal bruk etter dagens krav.

-Våtrommet har vært i bruk den siste tiden, og TG3 er satt på grunn av alder på våtrom, oppbygging og teknisk forskrift.

Kostnad:
Kostnad er basert på oppføring av alle forhold med tettesjikt, våtsone, sluk m.m. til tilsvarende eller tilnærmet tilsvarende stand som dagens. Det er ikke beregnet kostnader for rør, el og innredning.

Kostnadsestimat: 100 000 - 200 000
