KORSGÅRDLIA 5

Tilstandsrapport

Rapport utført av PrivatMegleren Drammen den 23.04.2026

Korsgårdlia 5, 3050 MJØNDALEN

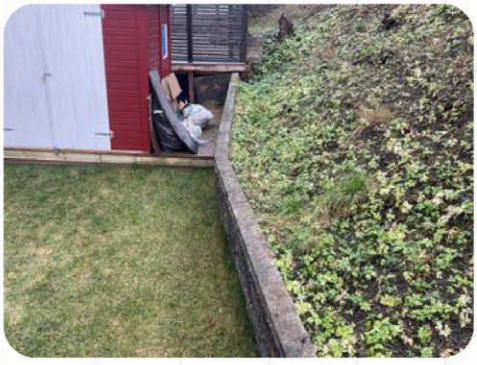
Oppsummering av drenering	TG-2

Boligen er oppført med drenering.
Drenering er fra opprinnelig byggeår.
Taknedløp er ført ned til drensrør.
Det registreres terrengfall mot bygning på baksiden.
Terrenget rundt bygget skal planeres slik at overflatevannet renner bort fra bygget, for eksempel ved å ha tilstrekkelig fall fra bygget. I Byggforskserien anbefales det minimum fallforhold på 1:50 i en avstand på minst 3 meter fra veggen.

TG2 settes selv om det er ingen symptomer på fuktgjennomgang, men kombinasjon terrengforhold, alder og matriale tilsier at det er kort gjenværende levetid.

Konsekvens:
- Konsekvensen av alder på drenering er at systemet kan bli mindre effektivt, med økt risiko for blokkeringer, lekkasjer og opphopning av vann noe som kan føre til fuktproblemer i bygningen.
- Dårlige terrengforhold kan føre til vannansamling mot bygningen, som igjen øker risikoen for fuktinntrenging, setninger og skader på grunnmur og konstruksjon.

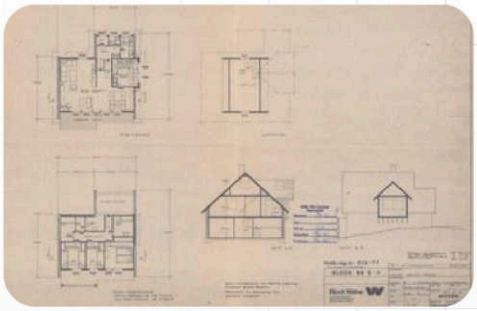
TG2 settes med bakgrunn i alder.
