Tilstandsrapport

KRABBAVIKGATA 1

Krabbavikgata 1, 5515 HAUGESUND

Selveierleilighet på selveiertomt, bygget i 1922

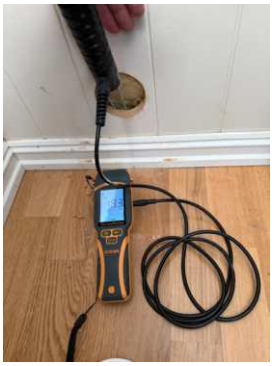
Fuktmåling

Vurdering av avvik:
• Det er avvik:

Det ble registrert forhøyet fuktverdi (ca. 18 %) i vegg mot terreng. Det ble ikke observert synlige skader i treverket på befaringsdagen.

Vegger mot terreng er generelt utsatt for fuktpåvirkning fra omkringliggende masser. Det er registrert en fuktverdi nær nivået hvor biologisk aktivitet kan oppstå. Ved fuktinnhold i treverk over ca. 20 % foreligger det risiko for utvikling av muggsopp og råteskader dersom fuktbelastningen vedvarer. På bakgrunn av registrert fuktverdi og konstruksjonstype er det satt TG2.

Vedvarende fuktpåvirkning kan over tid føre til utvikling av fuktskader, muggsopp eller råte i organiske materialer i konstruksjonen.
Det anbefales å følge utviklingen. Ved økende fuktverdier eller tegn til skader bør nærmere undersøkelser og eventuelle tiltak vurderes.

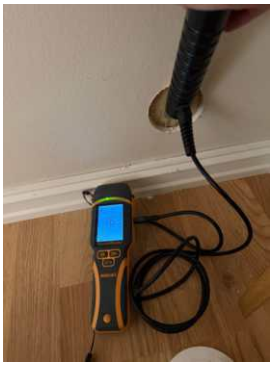
KJELLER > VASKEROM

TG 1 Tilliggende konstruksjoner våtrom

Hulltaking er foretatt uten å påvise unormale forhold. Hulltaking er foretatt ved/i gang. Fuktkvotemåling (vekt%) i konstruksjonen ble målt til ca 16.

Det ble ved hulltaking og fuktmåling registrert fuktverdier på ca. 16 vekt% i konstruksjon mot våtrom. I tilstøtende rom under terreng ble det registrert målinger på ca. 18 vekt%. Det ble ikke registrert symptomer som misfarging, lukt eller påvist råte ved kontrollpunktet. Målingene vurderes derfor å kunne ha sammenheng med generell fuktpåvirkning fra kjellerkonstruksjonen.
