SMEAHEIVEIEN 16 B

Tilstandsrapport

Smeaheiveien 16 B , 4317 SANDNES

Befaringsdato: 07.05.2026 **Rapportdato:** 09.05.2026 **Oppdragsnr.:** 12301-3807 **Eiendomsverdi ref nr:** HA5113

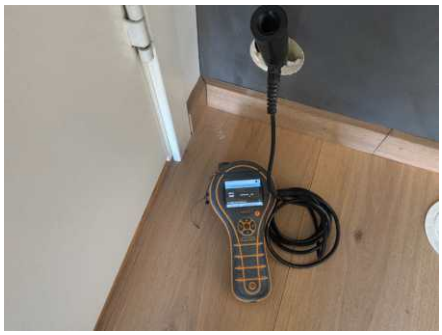
2. ETASJE > BAD

Hulltaking er foretatt uten å påvise unormale forhold. Hullet er tatt mot det største badet og på siden av det minste badet. Bilde av måleapparatet viser tre streker, eller ingen utslag. For å få utslag må det være noe fukt som leder spenningen mellom piggelektrodene. I dette tilfellet er det altså ingen målbar fukt som kan lede spenning.

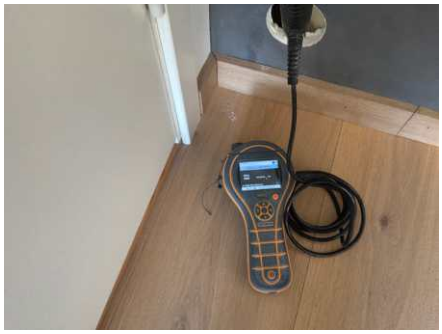
2. ETASJE > BAD M/TILKOMST FRA SOVEROM

Hulltaking er foretatt uten å påvise unormale forhold. Bilde av måleapparatet viser tre streker, eller ingen utslag. For å få utslag må det være noe fukt som leder spenningen mellom piggelektrodene. I dette tilfellet er det altså ingen målbar fukt som kan lede spenning.
