PRIVATMEGLEREN
ØSTBØ & KALDHEIM

NORHEIMVEGEN 39

Tilstandsrapport

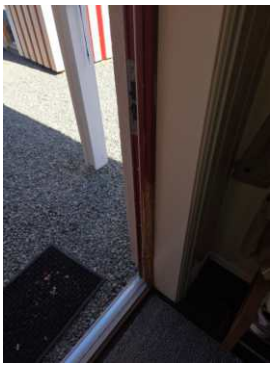
• Karmene i dører er værslitte utvendig og det er sprekker i trevirket.

Det er betydelige skader på hoveddøren etter hund.

Lekkasje i stue døren

Skader på karm og dørblad til hoveddøren

• Det må påregnes noe vedlikehold og at enkelte dører må skiftes ut.

Utskiftning av hoveddøren må kunne forventes selv om den fungerer greit.
