Tilstandsrapport

Tomannsbolig

Furuveien 16 D, 1356 BEKKESTUA

Befaringsdato: 13.05.2026 **Rapportdato:** 20.05.2026 **Oppdragsnr.:** 21750-1791 **Eiendomsverdi/PropCloud ref nr:** JV1665

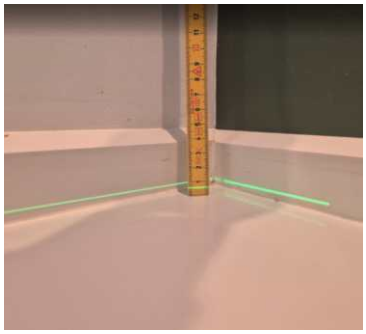
Vurdering av avvik:
• Det er målt høydeforskjell på mellom 15-30 mm gjennom hele rommet. Tilstandsgrad 2 gis med bakgrunn i standardens krav til godkjente måleavvik.
• Målt høydeforskjell på over 30 mm gjennom hele rommet. Tilstandsgrad 3 gis med bakgrunn i standardens krav til godkjente måleavvik.

Det er sjelden økonomisk lønnsomt å rette opp høydeforskjellene som et enkeltstående tiltak i denne type bolig. Dersom boligen skal renoveres på et senere tidspunkt, kan slike tiltak vurderes.

Dersom du ønsker å rette skjevhetene med avrettingsmasse, må dimensjonene på bjelkelaget først beregnes. Kostnadsestimatet nedenfor gjelder kun retting av gulvet, og inkluderer ikke:
- Dimensjonering og forsterkning av ny vekt på eksisterende etasjeskiller
- Bytte av overflater
- Endringer knyttet til løfting av dører og åpninger
- Demontering av kjøkkeninnredning

Konsekvensen av å ikke utbedre nivåforskjellene kan være redusert komfort, utfordringer ved montering av innredning, samt økt risiko for oppsprekking og knirk i nye gulv.

Kostnadsestimat: 100 000 - 200 000

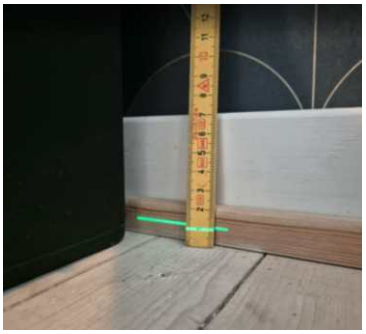
Det er registrert nivåforskjeller i rommet utover standardens toleransekrav. 1.Etg
(Utgangspunkt på laser er 40 mm.)

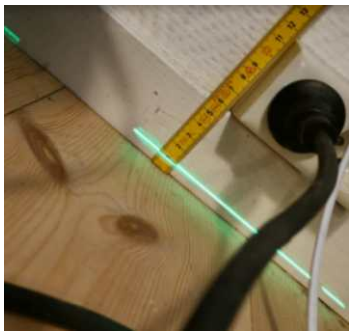
Det er registrert nivåforskjeller i rommet utover standardens toleransekrav. 2.Etg
(Utgangspunkt på laser er 40 mm.)

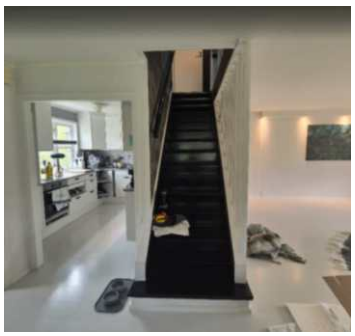
TG 2 Innvendige trapper

Boligen har malt tretrapp.

Vurdering av avvik:
• Trappen er nokså bratt og lite egnet for trapp mellom boligrom.

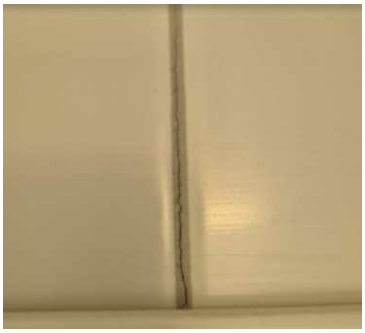
- Det er et riss i flisfug over døren
- Det er vindu/dør med ikke fuktbestandige materialer i våtsonen (ved vask, dusj, badekar, osv.), løsningen eller byggematerialet er uegnet.

- Det anbefales å overvåke risset i flisfugen over døren. Dersom risset holder seg stabilt og det ikke oppstår tegn til fuktpåvirkning kan lokal utbedring utføres

- Selv om det ikke ble funnet skader ved befaringen, er det en risiko for skjulte skader. Det anbefales derfor å holde området under jevnlig observasjon og iverksette tiltak ved negativ utvikling.

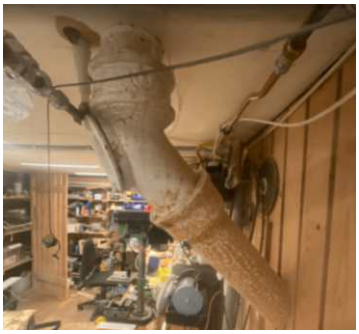
• Tidspunkt for utskiftning av avløpsrør nærmer seg.

• Eldre avløpsrør har blant annet større sannsynlighet for lekkasjer, noe som kan føre til omfattende og kostbare vannskader i boliger.

• Det er ikke behov for utbedringstiltak siden anlegget fungerer i dag, men ut ifra alder kan skader plutselig oppstå på eldre anlegg.

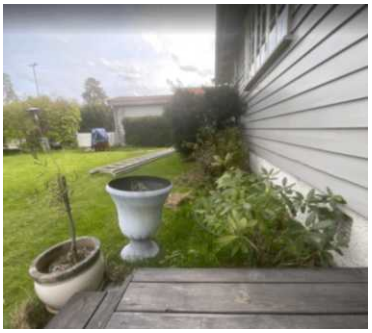
Vurdering av avvik:
• Det er påvist dårlig fall eller flatt terreng inn mot grunnmur og dermed muligheter for større vannansamlinger.

Byggforsk anbefaler minimum fallforhold på 1:50 i en avstand på minst 3 meter fra veggen (cirka 2 cm fall per meter)
