Tilstandsrapport

Rekkehus

Atriumveien 4 H , 1406 SKI

Befaringsdato: 05.06.2026 **Rapportdato:** 15.06.2026 **Oppdragsnr.:** 22708-1003 **Eiendomsverdi ref nr:** UH9957

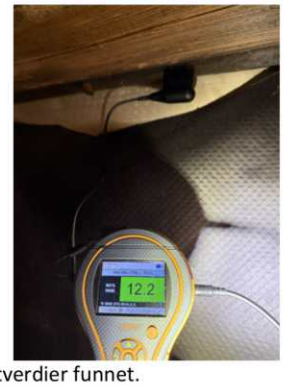
Undertaket har misfarging enkelte steder.

Det er utført fuktmåling av bordtak (undertak) uten forhøyede fuktverdier.

Ingen forhøyede fuktverdier funnet.

Det anbefales å undersøke årsaken til misfargingen på undertaket nærmere, da dette kan indikere fuktproblemer eller lekkasjer.
Dersom misfargingen skyldes fukt, kan det medføre risiko for råte, muggdannelse og skader på takkonstruksjonen.
Videre undersøkelser bør utføres for å avdekke eventuelle skjulte skader og forhindre ytterligere skadeutvikling.

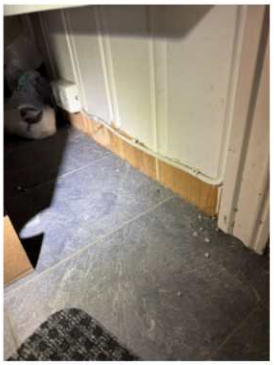
Det er registrert manglende belistning enkelte steder.

Det bør monteres belistning der dette mangler for å oppnå et ferdig og estetisk tilfredsstillende resultat. Manglende belistning kan medføre økt risiko for skader på overganger mellom gulv, vegg og himling, samt redusert visuell kvalitet.

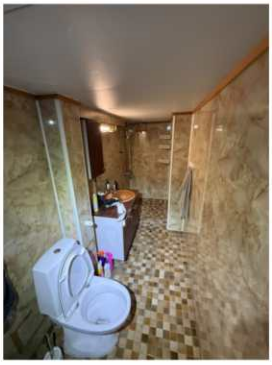
• Våtrommet må oppgraderes for å tåle normal bruk etter dagens krav.

Fuktskader er observert i himlingsplater. Det er skader og svelleskader på innredning, samt svelleskader på baderomsplater. Det er ikke tegn til membran. Det er påvist fukt i gulvet. Svertesopp er observert i taket og på taklister.

Manglende oppgradering av våtrommet medfører høy risiko for at konstruksjonene ikke vil tåle vanlig bruk av vann eller lekkasjer, noe som kan føre til ytterligere fuktskader på tilstøtende konstruksjoner.
