Tilstandsrapport

Engelshei 41 , 4790 LILLESAND

gnr. 44, bnr. 51

Befaringsdato: 20.05.2026 **Rapportdato:** 28.05.2026 **Oppdragsnr.:** 13333-5403 **Eiendomsverdi/PropCloud ref nr:** FD4541

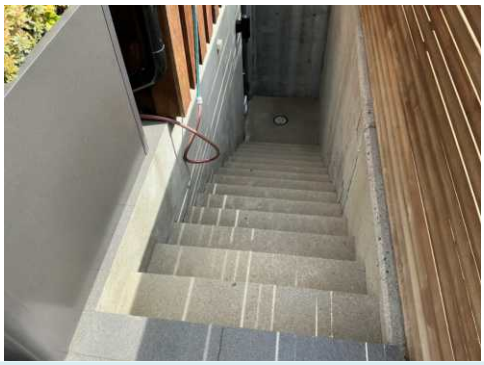
Murt trapp kjeller.

Ingen håndløper i trappen.
