PRIVATMEGLEREN
DYVE & PARTNERE

HULDREVEIEN 10 C

Tilstandsrapport

Rapport utført av Dyve og Partnere AS den 14.08.2026

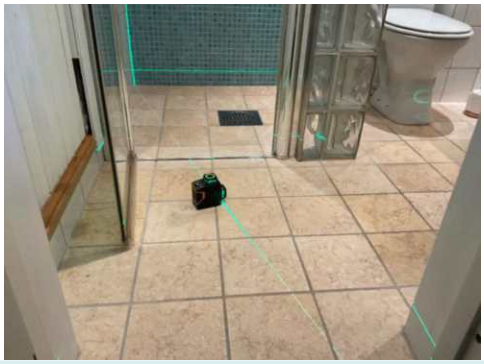
På gulvet er det lagt 20 x 20 cm fliser med varmekabler (Ikke funksjonstestet) . Det er målt en høydeforskjell på 15 mm fra toppen av slukristen til toppen av flisene ved baderomsdøren.

I henhold til kravene på oppføringstidspunktet skal våtrommets vanntette sjikt ved ytterkantene ligge minimum 25 mm høyere enn overkant slukrist. I våtsonen skal det være fall mot sluk.

Det er gjennomført stikkprøvekontroll av flisene for å avdekke eventuell bom under flisene.

• Det er påvist avvik i fallforhold til sluk i forhold til krav i forskrift på befaringstidspunktet.

• Til tross for avviket i fall/høydeforskjell til sluk, vil gulvet fortsatt kunne lede vann mot sluket, men med redusert effektivitet. Dette kan potensielt øke risikoen for vannansamling i enkelte områder av badet.
