PRIVATMEGLEREN
ØSTBØ & KALDHEIM

SØLLERØDVEGEN 34 B

Tilstandsrapport

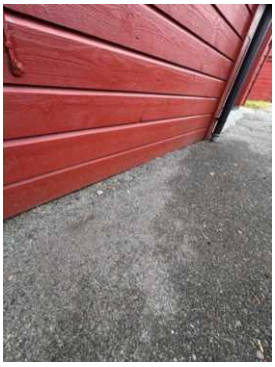
• Det er ingen eller liten lufting i nedre kant av kledning mot grunnmur.
• Det er avvik:

Boligens kledning fremstår i ok tilstand vurdert mot alder.
Kledningen er for hoveddeler av denne montert svært tett mot terreng, og terrasser. Utførelsen gir økt fuktpåvirkning, og vil medføre til økt vedlikeholdsbehov, og redusert forventet levetid for de nederste kledningsbordene.
Ved terrasse går kledningen forbi, og under denne. Utførelsen vil betydelig redusere lufting/ventilering av veggkonstruksjoner, dette fordi terrassen ligger mot terreng, og derfor gir svært begrenset luftsirkulasjon under denne, som igjen kan ventilere opp i veggers luftesjikt. Det er noe risiko for at løsningen vil gi tidlig elde for kledning, fordi fukt/vann som kommer inn i sjiktet ikke vil tørke raskt ut.

Der som kledning er montert tettmot terreng vil denne få tildlig elde/skader da fuktpåkjennngen blir stor.

Kledningen fremstår generelt i ok, og forventet tilstand vurdert mot alder. Noe økt behov for vedlikehold, samt behov for utskiftinger av enkeltbord må forventes i tiden fremover.
Anbefaler og øke avstand fra nederste kledningsbord til terreng, og terrasse, dette for å unngå unødig fuktpåkjenning som forkorter levetiden.
Mellom kledning og vindperre/konstruksjon er det etablert et luftesjikt, dette for at vann som kommer inn bak kledningen skal tørke raskere ut, samt for at varme og kondens ikke skal kunne bygge seg opp i sjiktet.
Når det pga terrassen som ligger på terreng ikke er tilfredsstillende ventilering opp i luftesjiktet, vil ikke luftingen fungere tilfredsstillende. Dette kan medføre til tidligere elding, og skader for kledningen, men også for veggkonstruksjoner. Løsningen anbefales utbedret. Ta av nederste trebord på veggen og sett inn et terrassebordbeslag, ved slik utbedring vil en få etablert ventileringsspalte over terrassedekke.
