Tilstandsrapport

Korallveien 32 , 4318 SANDNES

gnr. 42, bnr. 316

Befaringsdato: 27.05.2026 **Rapportdato:** 02.06.2026 **Oppdragsnr.:** 12301-3844 **Eiendomsverdi ref nr:** OP2086

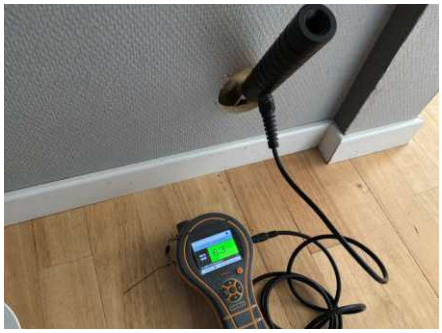
KJELLER-HYBEL > BAD

Vurdering av avvik:
• Våtrommet må oppgraderes for å tåle normal bruk etter dagens krav.

Det er lagt nye fliser over org gulv i 2014.
Tilstandsgrad settes ihht NS3600:2025, som setter Tg 3 på bad bygget før 2000.
Materialer som er brukt på våtrommet som f.eks membran, fliselim, vinylbelegg osv ansees å ha en svært redusert levetid, og derfor også påfølgende fare for utettheter og lekkasjer. Tg 3 settes av den grunn som en følge av alder, men også grunnet faren for følgeskader ved en evt lekkasje.

Konsekvens/tiltak
• Manglende oppgradering av våtrommet medfører høy risiko for at konstruksjonene ikke vil tåle vanlig bruk av vann eller lekkasjer. Dette kan føre til fuktskader på tilstøtende konstruksjoner.

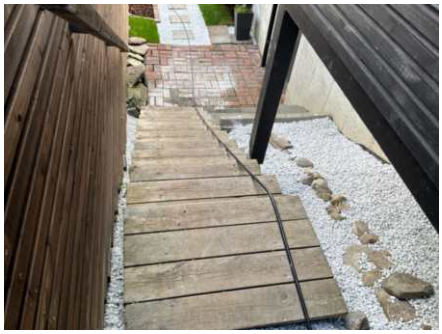
⚠ Helse, miljø og sikkerhet

Vurdering av avvik:

- Åpninger i rekkverk er større enn dagens forskriftskrav til rekkverk i innvendige trapper.
- Det er ikke foretatt radonmålinger, og bygget er heller ikke utført med radonsperre.
- Det er ikke montert rekkverk på utvendige trapper.
- Det er manglende rekkverk/annen sikring på forstøtningsmurer som krever dette utifra dagens krav.
- Det mangler håndløper på vegg i det innvendige trappeløpet.
- Rekkverkshøyder er under dagens forskriftskrav til rekkverk i utvendige trapper.

- Det er ikke krav om utbedring av åpninger i innvendige trapper opp til dagens krav.
- Rekkverk for utvendige trapper må monteres for å lukke avviket.
- Håndløper på innvendig trapp må monteres på vegg for å tilfredsstille krav på byggetidspunktet.
- Det bør gjennomføres radonmålinger.
- Rekkverk/annen sikring på forstøtningsmur må settes opp/utbedres.
- Det er ikke krav om utbedring av rekkverkshøyder på utvendige trapper opp til dagens krav.
