Tilstandsrapport

Harald Sæveruds veg 152, 5237 RÅDAL

gnr. 119, bnr. 720

Befaringsdato: 15.05.2026 **Rapportdato:** 20.05.2026 **Oppdragsnr.:** 20209-3376 **Eiendomsverdi ref nr:** BZ9074

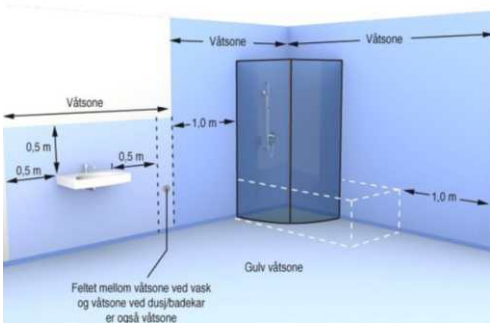
Vurdering av avvik:
• Det er vindu/dør med ikke fuktbestandige materialer i våtsonen (ved vask, dusj, badekar, osv.), løsningen eller byggematerialet er uegnet.

• Vindu er plassert i definert våtsone.
• Skade/krakelering i veggflis ved gulv i dusjsone.

• Det er ikke uvanlig at dør el vindu er innenfor definert våtsone, ofte fungerer våtrom med slike avvik uten at det fører til skader/problemer, men det avviker fra teknisk forskrift og det anbefales å fuktbeskytte utsatte materialer for å sikre mot potensielle skader.
• Skadet/krakelert veggflis i dusjsone bør utbedres/skiftes for å redusere risiko for fuktinntrenging.

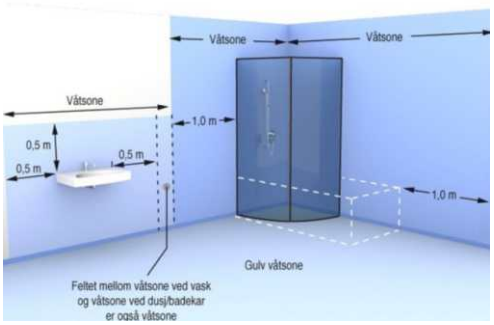
• Det er vindu/dør med ikke fuktbestandige materialer i våtsonen (ved vask, dusj, badekar, osv.), løsningen eller byggematerialet er uegnet.

• Dør og vindu er plassert i definert våtsone.

• Det er ikke uvanlig at dør el vindu er innenfor definert våtsone, ofte fungerer våtrom med slike avvik uten at
det fører til skader/problemer, men det avviker fra teknisk forskrift og det anbefales å fuktbeskytte utsatte materialer for å sikre mot potensielle skader.
