Tilstandsrapport

Kjedehus
Frøys vei 3 , 1811 ASKIM
INDRE ØSTFOLD kommune
gnr. 53, bnr. 602

Befaringsdato: 11.05.2026 **Rapportdato:** 21.05.2026 **Oppdragsnr.:** 13975-3461 **Eiendomsverdi ref nr:** YL2600

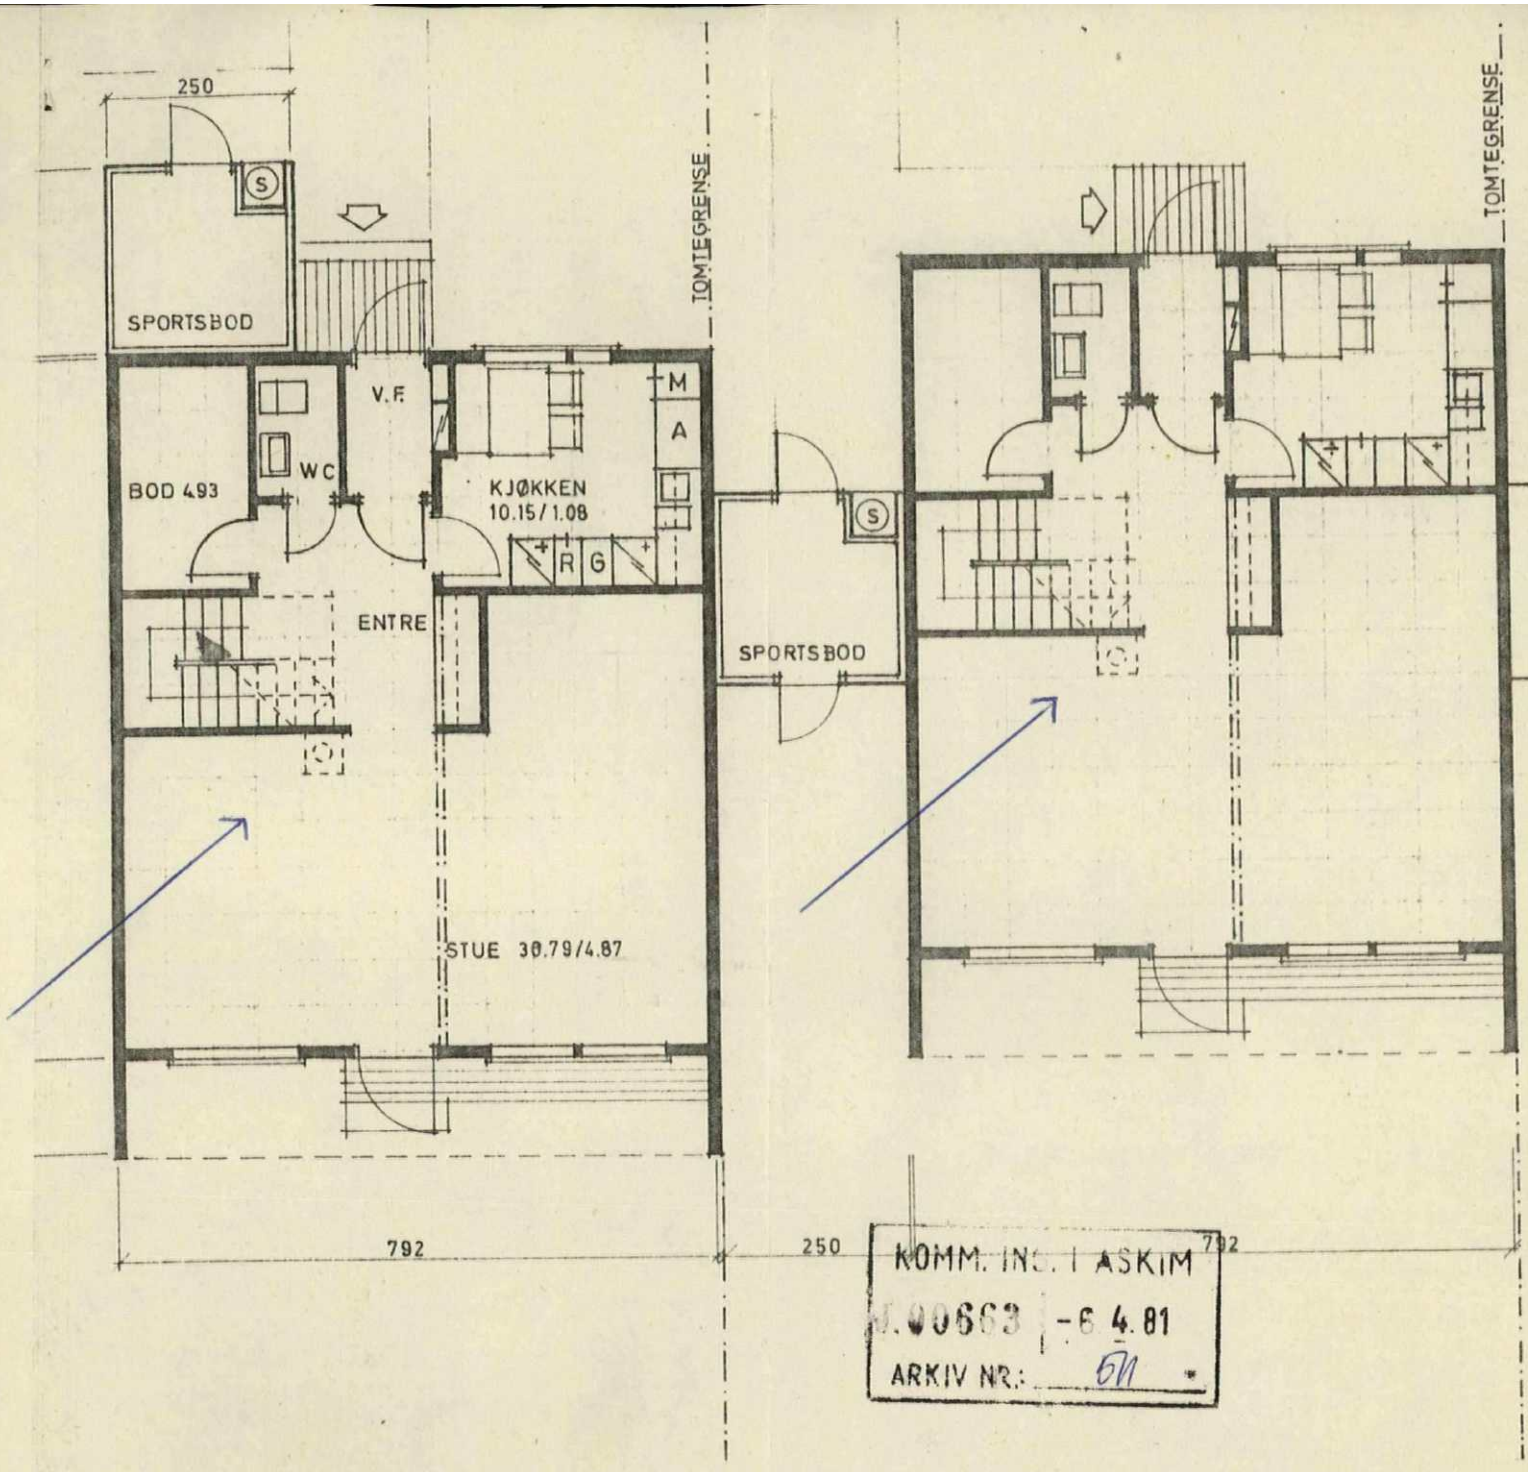
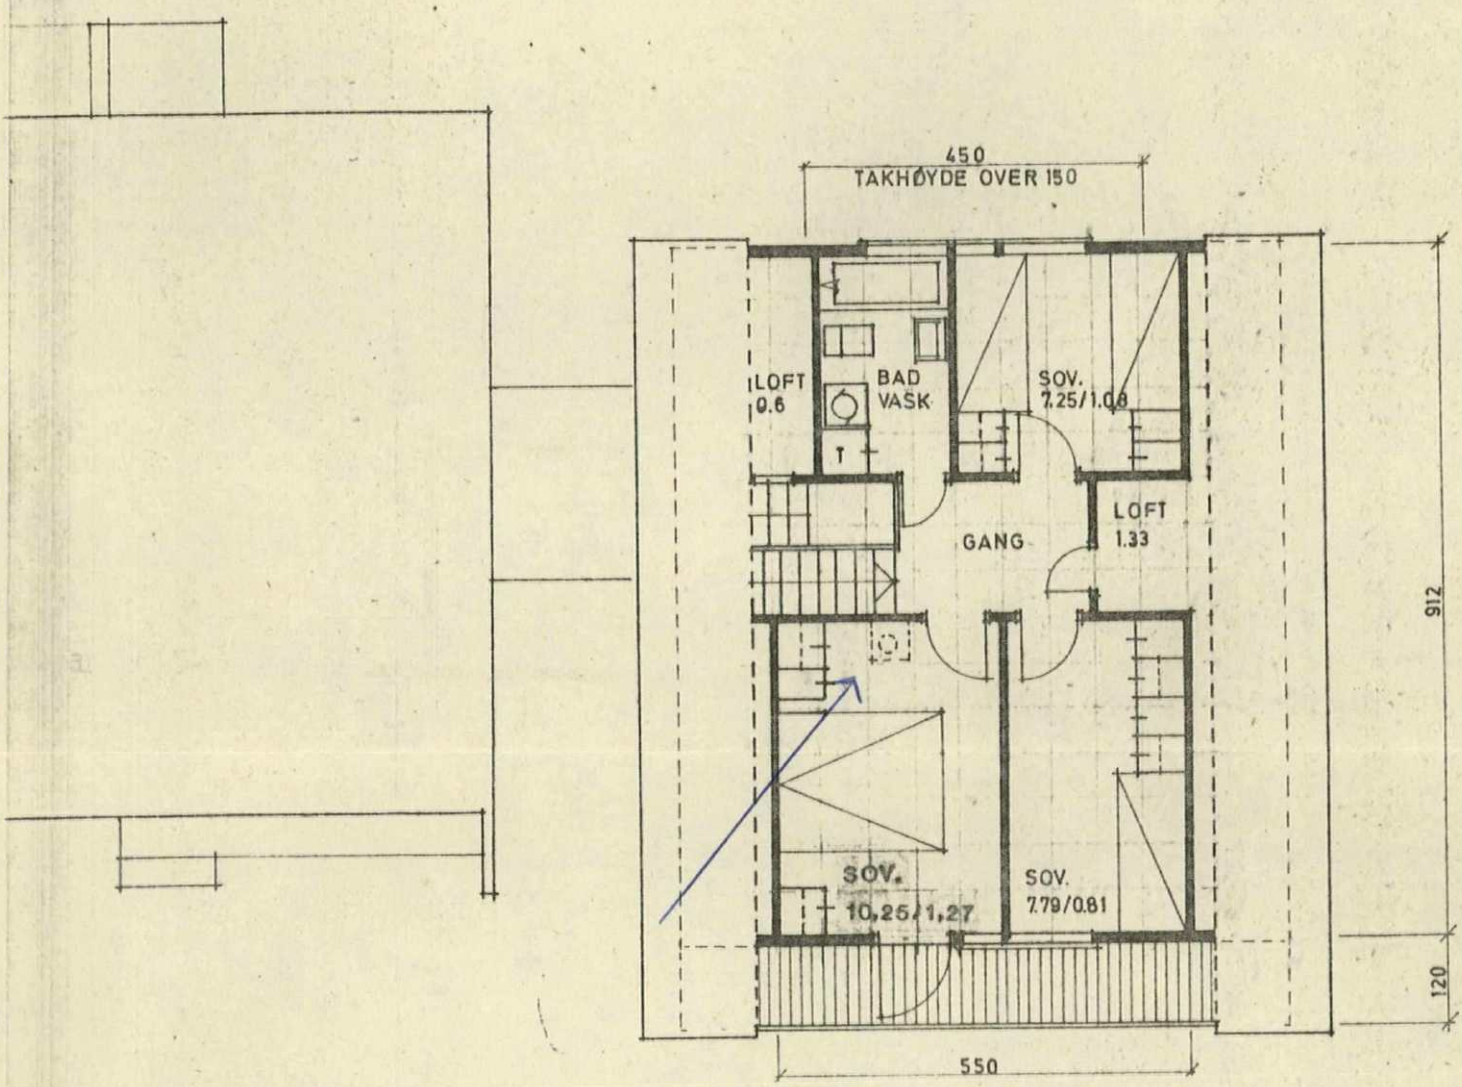
1. ETASJE

- Byggemeldte tegninger samsvarer ikke med dagens bruk. Vaskerom er opprinnelig bod på tegning.
