GRYTINGS GATE 13

Tilstandsrapport

Grytings gate 13 , 4041 HAFRSFJORD STAVANGER kommune

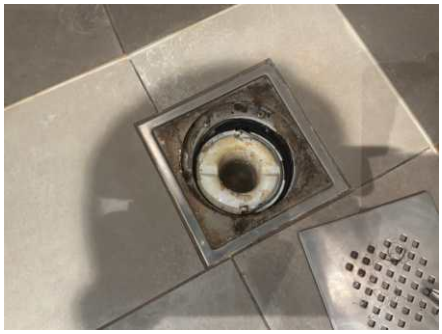
TG 0 Overflater Gulv

Gulvet er flislagt. Rommet har elektriske varmekabler. Høydeforskjell mellom sluk og membran ved terskel er ivaretatt, forutsatt at membran har oppbrett bak terskel list.
