Tilstandsrapport

Ole Bulls gate 2 , 4630 KRISTIANSAND S

Befaringsdato: 29.05.2026 **Rapportdato:** 29.05.2026 **Oppdragsnr.:** 15166-1615 **Eiendomsverdi ref nr:** MV8660

Autorisert foretak: Takstmann Roy A. Andersen AS

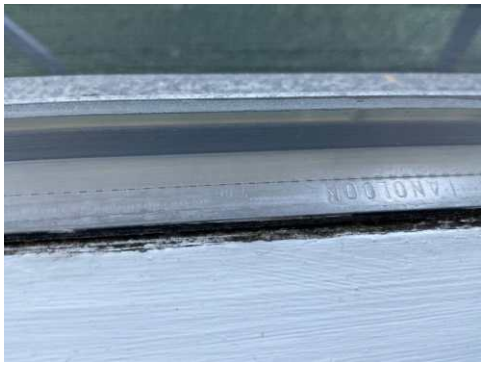
Vurdering av avvik:
• Det er avvik:

Slitt vindu på soverom.

Konsekvens/tiltak
• Tiltak:

Vindu behandles.

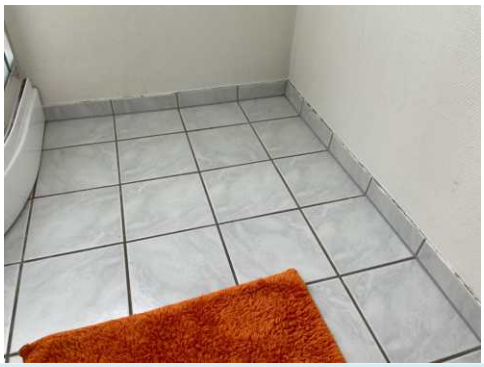
TG 2 Overflater Gulv

Minimalt med fall på gulv til sluken.

Vurdering av avvik:

• Det er påvist at høydeforskjell fra topp slukrist til gulv/synlig topp membran ved dørterskel er mindre enn 25 mm.
• Det er påvist avvik i fallforhold til sluk i forhold til krav i forskrift på byggetidspunktet.
