MORGEDALSVEGEN 33

Tilstandsrapport

Morgedalsvegen 33, 0378 OSLO

Selveier tomannsbolig på selveiertomt, bygget i 1957

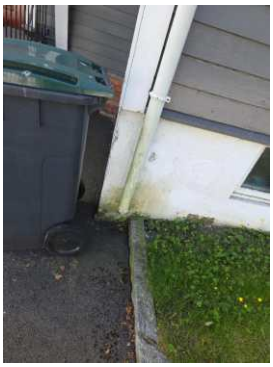
Takrenner, nedløp og beslag av plastbelagt stål. Da det var opphold på befaringsdagen er ikke takrenner og nedløp funksjonstestet.

Vurdering av avvik:
• Det er ikke tilfredsstillende bortledning av vann fra taknedløp ved grunnmur.
• Mer enn halvparten av forventet brukstid er passert på renner/nedløp/beslag.

Takrenner, nedløp og beslag er utført i plastbelagt stål og fremstår med normal aldersrelatert slitasje. Det er registrert stedvis plastslipp på nedløp og beslag, noe som har medført eksponering av stålet enkelte steder. Slike skader oppstår normalt som følge av aldring, værpåvirkning og mekanisk slitasje. Videre er det observert at taknedløpene ikke er tilkoblet drens- eller overvannsledning rundt hele boligen, slik at takvannet enkelte steder ledes ut ved grunnmuren.

Skader i plastbelegget kan over tid føre til korrosjon og redusert levetid på beslag og nedløp dersom vedlikehold uteblir. Manglende bortledning av takvann kan medføre økt fuktbelastning på grunnmur og terreng inntil bygningen, noe som over tid kan øke risikoen for fuktpåvirkning. Det anbefales å vedlikeholde eller skifte ut nedløp og beslag med skader i plastbelegget ved behov. Videre anbefales det å etablere en løsning som leder takvannet bort fra grunnmuren, for eksempel ved tilkobling til overvannsledning eller ved utkast til terreng med tilfredsstillende fall bort fra bygningen, samt å utføre ytterligere undersøkelser av beslag rundt pipen og på balkongen. Eier opplyser om at det har vært ett tilfellet der vann renner ned i peisestuen i underetasjen fra balkongen.
