TILSTANDSRAPPORT

Inge Krokanns veg 2

Rapportdato

Befaring utført den 20.05.2026 av:

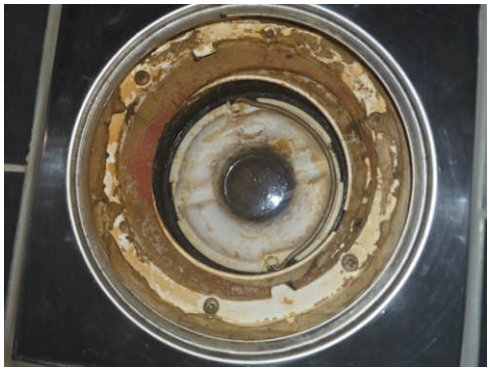
Er sluk tilgjengelig for inspeksjon?
Ja

Kommentar:
Det er etablert plastsluk i dusjsonen.
