Tilstandsrapport

Tomannsbolig

Eikveien 54 A , 3122 TØNSBERG

Befaringsdato: 26.05.2026 **Rapportdato:** 05.06.2026 **Oppdragsnr.:** 21609-1788 **Eiendomsverdi ref nr:** PV8230

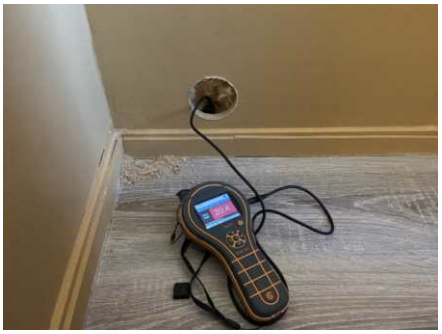
Gulvet har laminat og er av betong. Veggene har plater og betong/mur. Hulltaking er foretatt og det er påvist avvik i konstruksjonen. Hulltaking er foretatt ved/i Bunnsvill i utforet kjellervegg og hull er tatt på soverom. Fuktkvotemåling (vekt%) i konstruksjonen ble målt til 20,4%.

- Det er gjennom målinger påvist høyt fuktnivå i trevegger i underetg./kjeller, det er derfor ikke foretatt hulltaking
- Det er påvist indikasjoner på noe fuktgjennomtrenging i kjellergulv.
- Det er påvist indikasjoner på noe fuktgjennomtrenging inn i kjellermur.

Det bør iverksettes videre undersøkelser for å avdekke årsaken til det høye fuktnivået, samt nødvendige tiltak for å sikre konstruksjonen mot fukt- og råteskader.
Konsekvensen av manglende tiltak er økt risiko for fukt- og råteskader i konstruksjonen, som kan medføre omfattende reparasjonsbehov og redusert levetid for bygningsdelene.
Avviket bør ses på i sammenheng med lekkasje fra terrasse/uteplass over og alder på drenering.
Kostnadsestimatet gjelder videre undersøkelser om nødvendige tiltak for utbedringer.
