MOSSEVEIEN 184

Tilstandsrapport

Adresse **Mosseveien 184, 1169 OSLO**	
Dato for energimerking **05.06.2026**	Merkenummer **Energiattest-2026-308084**
Bygningskategori **Småhus**	Bygningsnummer **80363214**
Gårdsnummer **156**	Bruksnummer **52**
Seksjonsnummer **—**	Bruksenhetsnummer **H0101**

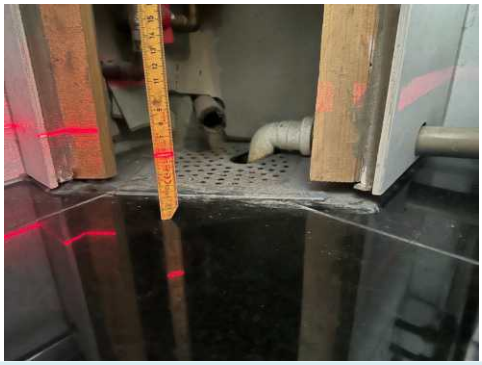
TG 2 Overflater Gulv

Gulvet er flislagt. Rommet har elektriske varmekabler. Fall mot sluk er målt til 0mm.

• Det er påvist avvik i fallforhold til sluk i forhold til krav i forskrift på byggetidspunktet.

• Sluket må sjekkes og rengjøres jevnlig.
• Overvåk tilstanden jevnlig. For å få tilstandsgrad 0 eller 1 må slukløsningen skiftes ut og sannsynligvis må også membransjiktet skiftes/utbedres. Det er imidlertid vanskelig å si noe om tidspunktet for når dette er nødvendig.
• Det er viktig å merke seg at levetiden til en membran varierer basert på kvalitet, installasjon og bruk. Eldre membraner kan bli sprø og sprekke opp, noe som fører til at de mister sin vanntettende funksjon. Dette kan resultere i vannlekkasjer gjennom vegger og gulv og fuktskader.

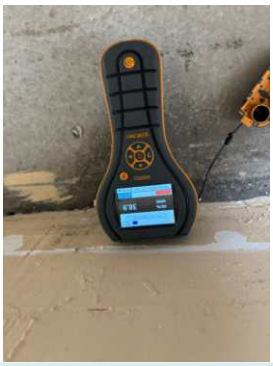
• Ved andre fuktundersøkelser enn hulltaking, er det påvist indikasjoner på fuktskader.

Innervegger er av mur. Det er registrert fuktopptrekk fra gulv og nedre del av vegger i kjelleren.

Det er fuktskader i konstruksjonen mot våtrommet der det tidligere har vært en dør. Denne er blendet med trekonstruksjon og plate.

• Det må foretas tiltak for å lukke avviket.

Oppbyggingen av badet må undersøkes nærmere. Dersom ytterveggen er foret inn med organiske matrerialer, er det sannsynlig at det er fuktskade i veggen (organiske materialer mellom to tette sjikt under terreng er en risikokonstruksjon som gir fare for fukt)

Råteskadet konstruksjon må fjernes/utbedres.

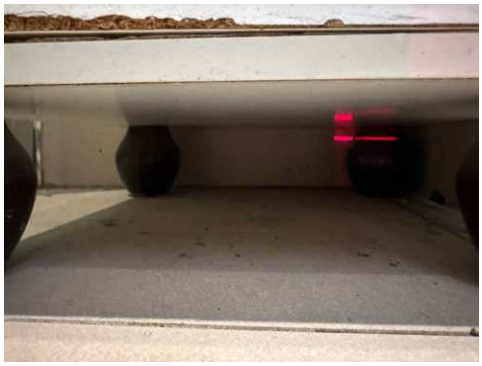
TG 2 Sanitærutstyr og innredning

Rommet har innredning med nedfelt servant, veggmontert toalett og dusjvegger/hjørne.
