DURATJEDNBAKKIN 22

Tilstandsrapport på eiendommen datert 25.06.2026

Duratjednbakkin 22, 2967 LOMEN

Selveier fritidsbolig på selveiertomt, bygget i 2012

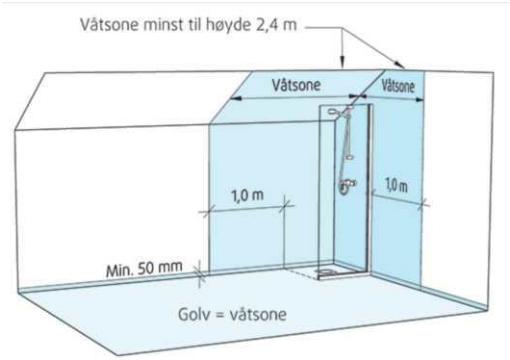
Det er fra begge sluk registrert tettesjikt under klemring, men som følge av avvik i vegg på kjøkken bør øvrige utførelse av tettesjikt kontrolleres da det ikke er kjent tilstand av vegg og konstruksjonsoppbygging. Må hensyntas, basert på alder snart halvpart av levetid på tettesjikt oppnådd.

Det er uegnede materialer i våtsone inntil dusjvegger som jmf krav i teknisk forskrift er plassert i det som ansees som våtsone og det manglende tettesjikt.
Det er ikke uvanlig på fritidsboliger at det benyttes trepanel, men avvik utifra krav i forskrift og ved videre bruk må dette hensyntas.

Uegnede materialer i våtsone og manglende tettesjikt medfører økt risiko for fuktskader i tilstøtende konstruksjoner

Fra sluk ble det registrert tettesjikt under klemring

Det anbefales å utbedre forholdene slik at alle overflater i våtsone tilfredsstiller kravene i teknisk forskrift, for å redusere risikoen for vanninntrenging og følgeskader.

Kostnadsestimat: 20 000 - 100 000
