KROKVOLDEN 9 A

Tilstandsrapport

Rapport utført av PrivatMegleren Allé den 21.05.2026

Krokvolden 9 A, 1369 STABEKK

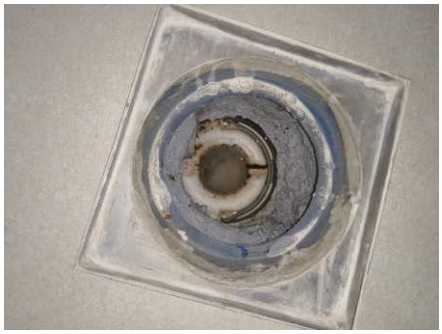
2. ETASJE > BAD

TG 1 Sluk, membran og tettesjikt
