TØMMERVEIEN 11 OG 15

Tilstandsrapport

Enebolig (nr. 15)
Tømmerveien 15, 1870 ØRJE
MARKER kommune
gnr. 91, bnr. 125

Befaringsdato: 04.07.2025 **Rapportdato:** 04.07.2025 **Oppdragsnr.:** 13975-2402 **Eiendomsverdi ref nr:** XV2090

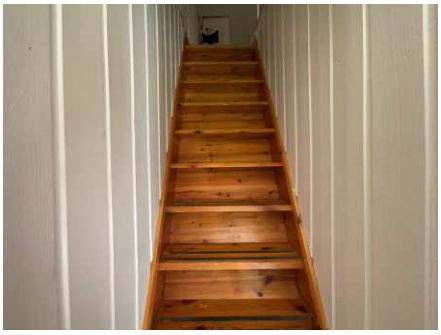
Trapp i tre mellom etasjene.

Vurdering av avvik:
• Det er ikke montert rekkverk.
• Det mangler håndløper på vegg i trappeløpet.
• Trappen er nokså bratt og lite egnet for trapp mellom boligrom.

Konsekvens/tiltak
• Rekkverk må monteres for å lukke avviket.
