Tilstandsrapport

Enebolig
Morten Arendts vei 14 , 1850 MYSEN
INDRE ØSTFOLD kommune
gnr. 157, bnr. 67

Befaringsdato: 26.06.2026 **Rapportdato:** 07.09.2026 **Oppdragsnr.:** 13975-3528 **Eiendomsverdi ref nr:** ME4975

Autorisert foretak: Moen Takst AS **Sertifisert Takstingeniør:** Are Johan Moen

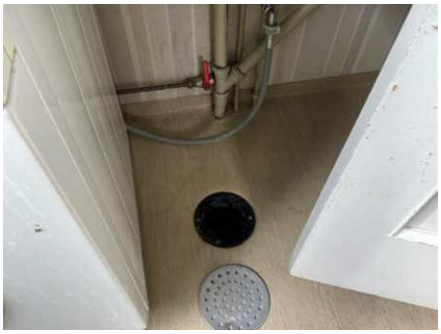
TG 3 Generell

Vaskerom med løsninger fra byggeåret. Det er belegg på gulvet og tapet på vegger. Rommet er innredet med utslagsvask i plast, og det er opplegg til vaskemaskin. Naturlig ventilering av rommet. Det er lagt elektriske varmekabler i gulvet.

Våtrommet er oppført etter byggeforskrift fra før 1997. Det foreligger ingen dokumentasjon.

Vurdering av avvik:
• En må forvente generell oppgradering av våtrommets tettesjikt/membran for at våtrommet skal tåle en normal bruk etter dagens krav (tett våtsone). Vanntett sjikt tilfredsstiller ikke dagens forventninger til tetthet/funksjon (TG 3 iht. NS 3600).

Konsekvens/tiltak
• Vaskerommet bør oppgraderes med godkjent tettesjikt for å tåle normal bruk som våtrom etter dagens krav. Rommet kan i dag fortsatt brukes, men alder på tettesjikt og komponenter innebærer økt risiko for lekkasjer og fuktskader i tilstøtende konstruksjoner.
