Tilstandsrapport

Rapport utført av PrivatMegleren Kragerø den 08.08.2026

Sykehusgata 9 B, 4950 RISØR

Leilighet i 2. Etasje

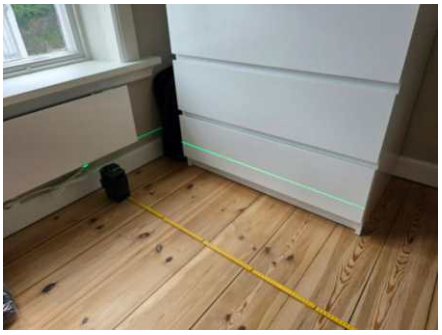
Vurdering av avvik:
• Målt høydeforskjell på mellom 10 - 20 mm innenfor en lengde på 2 meter. Tilstandsgrad 2 gis med bakgrunn i standardens krav til godkjente måleavvik.
• Målt høydeforskjell på over 30 mm gjennom hele rommet. Tilstandsgrad 3 gis med bakgrunn i standardens krav til godkjente måleavvik.

Stue: ca. 15 mm lokal høydeforskjell (innenfor 2 meter), og ca. 25 mm på hele rommet.
Soverom: 20 mm lokal høydeforskjell (innenfor 2 meter), og ca. 34 mm på hele rommet.

Konsekvensen av skjevheter i etasjeskillet er redusert bokomfort, samt økt risiko for oppsprekking i gulvbelegg og konstruksjonsskader over tid.

Konsekvens/tiltak
• For å få tilstandsgrad 0 eller 1 må høydeforskjeller rettes opp. Det vil imidlertid sjelden være økonomisk rasjonelt som et enkeltstående tiltak i en bolig som dette. Dersom boligen en gang skal renoveres, kan man vurdere slike tiltak.

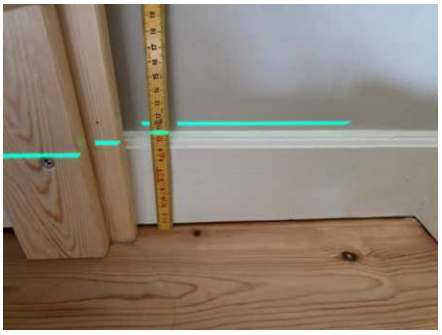
Krysslaser plassert på soverom

Ca. 34mm høydeforskjell på hele rommet.
(Laserens utgangspunkt er 14cm).

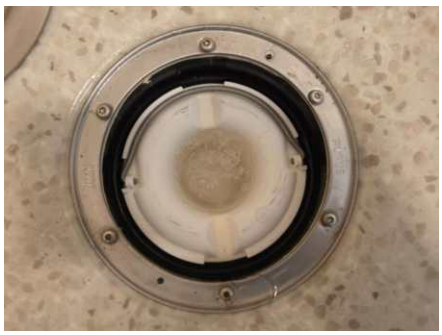
TG 1 Overflater Gulv

Gulvet har vinylbelegg. Rommet har elektriske varmekabler.
Oppkant ca. 30 mm ved dør, ca. 1:100 fall på øvrig gulv, ca. 32 mm høydeforskjell, og godt fall i dusjsonen.
