SØRLIVEIEN 4

Tilstandsrapport

Enebolig
Sørliveien 4 , 1435 ÅS
ÅS kommune
gnr. 75, bnr. 70

Befaringsdato: 02.09.2026 **Rapportdato:** 14.09.2026 **Oppdragsnr.:** 20310-1968 **Eiendomsverdi ref nr:** SK1108

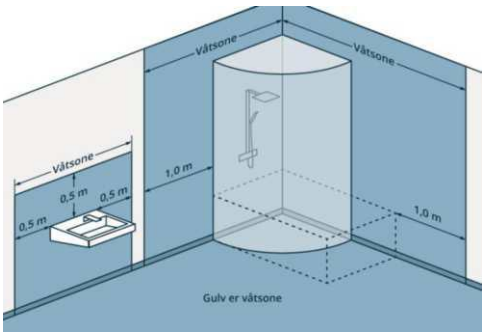
Vurdering av avvik:

• Det er vindu/dør med ikke fuktbestandige materialer i våtsonen (ved vask, dusj, badekar, osv.), løsningen eller byggematerialet er uegnet.

• Det anbefales å skifte ut uegnede materialer med fuktbestandige løsninger tilpasset bruk i våtsoner.

• Dersom det ikke gjøres tiltak, kan dette medføre oppfukting, oppsvelling og forringelse av materialer over tid og fuktskader på tilstøtende konstruksjoner.

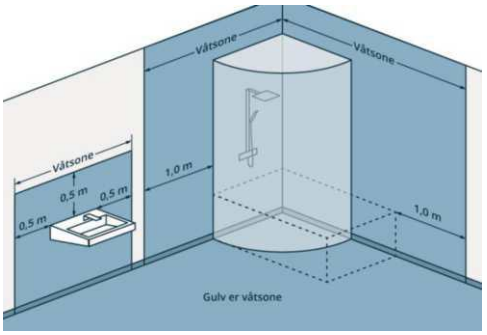
• Rommet har ingen membran/vanntett sjikt i våtsoner utenfor dusjhjørnet.

Det er overflater uten membran/vanntett sjikt i våtsonen ved vask

• Det bør etableres vanntett sjikt på hele våtrommet for å oppfylle gjeldende krav og hindre fuktskader.
Konsekvensen av manglende vanntett sjikt er økt risiko for vanninntrengning i konstruksjonen, som kan føre til råte, mugg og omfattende skader på bygget.
