Tilstandsrapport

Enebolig
Vraktangen 3, 1676 KRÅKERØY
FREDRIKSTAD kommune
gnr. 432, bnr. 97

Befaringsdato: 08.06.2026 **Rapportdato:** 29.06.2026 **Oppdragsnr.:** 20247-1864 **Eiendomsverdi ref nr:** XV5518

Autorisert foretak: Boligconsult Takst AS

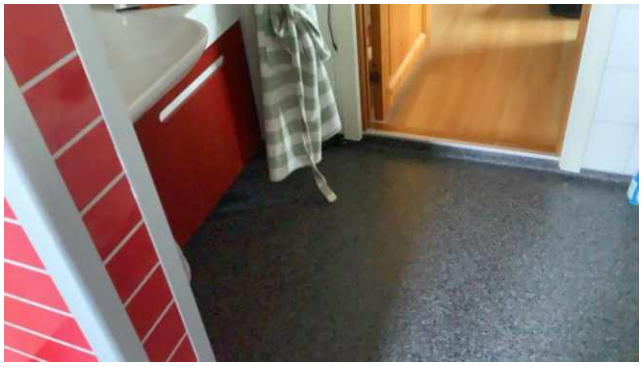
LOFT > BAD

Eier opplyser at badet er fra 2014.
Det er belegg på gulvet og våtromsplater på veggene.
Badet har baderomsinnredning, dusjkabinett, badekar, gulv klosett og elstyrt avtrekk.

Det er ikke observert skader på baderomsplatene på veggene.
Overflater bak innredninger er ikke sjekket.

• Det er vindu/dør med ikke fuktbestandige materialer i våtsonen (ved vask, dusj, badekar, osv.), løsningen eller byggematerialet er uegnet.

Det er vindu plassert i våtsonen, noe som medfører økt risiko for fuktskader dersom vinduet eller materialene rundt ikke er tilstrekkelig fuktbestandige.

Vindu i våtsone kan føre til fuktopptak i foringer, lister og selve vinduet, noe som kan medføre fuktskader og redusert levetid på materialene. Det bør benyttes fuktbestandige materialer i denne sonen, eller vurderes andre tiltak for å beskytte vinduet mot fuktpåvirkning.

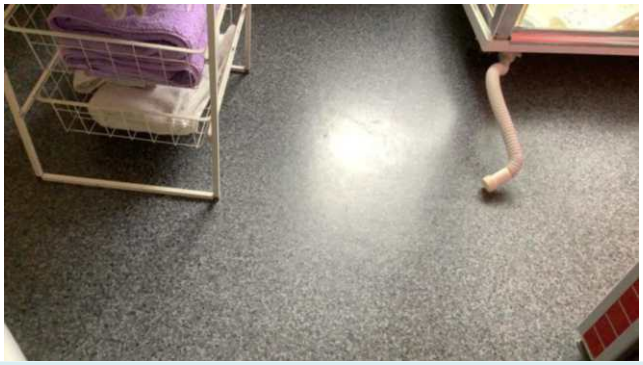
Overflater bak innredninger er ikke sjekket.
Det er ikke observert skader på belegget.
Det er oppbrett på terskelen.

• Det er påvist avvik i fallforhold til sluk i forhold til krav i forskrift på byggetidspunktet.
• Det er avvik:

Det er synlige plateskjøter gjennom belegget (fra underliggende gulv).

Det bør vurderes utbedring av synlige plateskjøter gjennom belegget for å oppnå et jevnere og mer estetisk tilfredsstillende gulv. Dersom tiltak ikke utføres, kan dette over tid føre til økt slitasje på belegget og risiko for at fukt trenger ned i plateskjøtene, noe som kan medføre skader på underliggende konstruksjon.

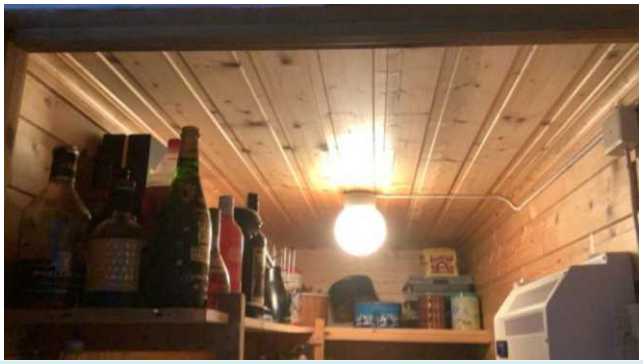
• Det er avvik:

Plassbygd kjølerom anses som en risikokonstruksjon vedr fukt, og har en normal levetid på 15-25 år.

Plassbygde kjølerom har økt risiko for fukt- og kondensskader, spesielt etter utløpt normal levetid. Det anbefales å holde konstruksjonen under oppsyn og vurdere oppgradering eller utbedring ved tegn til skade, for å unngå skjulte fuktskader og redusert funksjon.

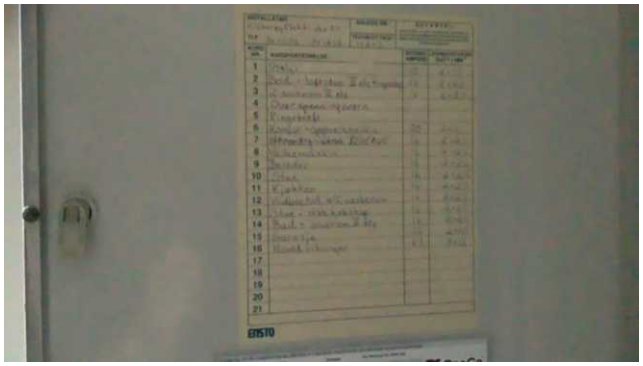
8. Er det tegn til at det har vært termiske skader (tegn på varmgang) på kabler, brytere, downlights, stikkontakter og elektrisk utstyr? Sjekk samtidig tilstanden på elektrisk tilkobling av varmtvannsbereder, jamfør eget punkt under varmtvannstank
Nei

9. Er der synlig defekter på kabler eller er disse ikke tilstrekkelig festet?
Ja
