TILSTANDSRAPPORT

Vassvikvegen 49 A
5215 LYSEKLOSTER
4624/22/0/164/0/0

VASSVIKVEGEN 49 A - 4624/22/0/164/0/0

Befaring utført den 25.05.2026 av:

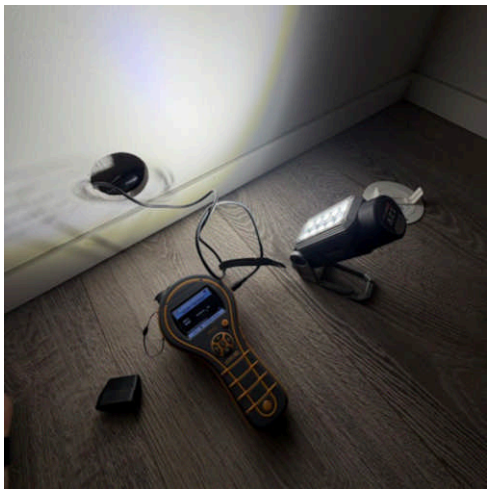
Kommentar:
Det er foretatt stedlige kontroller med fuktindikator (Protimeter MMS3) og det ble ikke registrert unormale fuktverdier på befaringsdagen.

Kommentar:
Boligen innehar balansert ventilasjon.

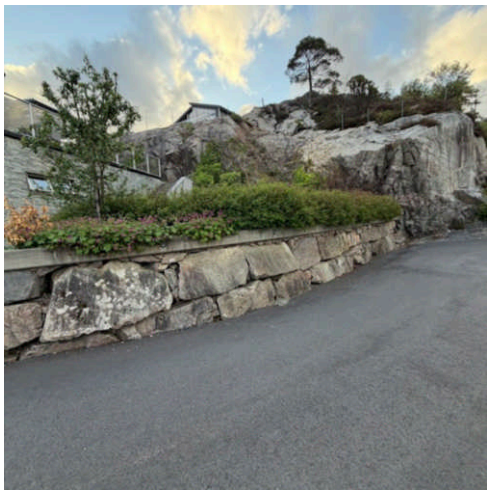
Bilde

Totalvurdering av forstøtningsmuren

Kommentar:
Ingen vesentlige avvik bemerket.

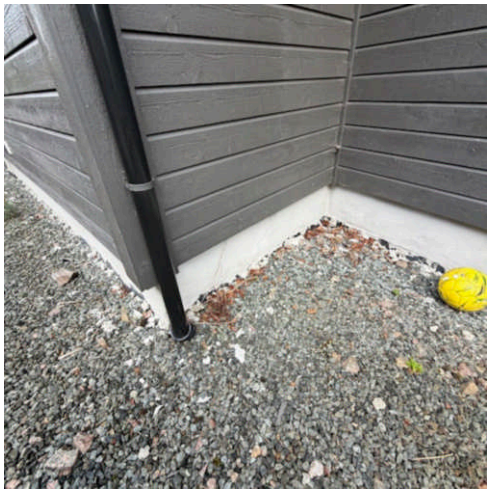
Kommentar:
Det gjøres oppmerksom på at avløpssystemet for taknedløp ikke er vurdert. Jevnlig rengjøring av takrenner anbefales for god avrenning.
Ingen lekkasjer eller skader avdekket på takrenner eller nedløpsrør.
Det gjøres oppmerksom på at det ikke regnet på befaringsdagen, slik at eventuelle svekkelser på rennerskjøter og rundt nedløpskum ikke var mulig å avdekke.
Nedløp er ført ned i overvannsledning. Det observeres ingen synlige skader, feil fall eller mangler på takrenner og nedløp.

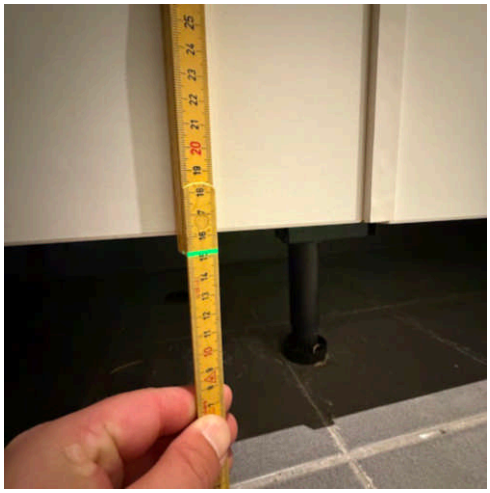
Bilde

TG 2

Kommentar:
Fall på gulvet er ikke iht. gjeldende tekniske forskrifter.

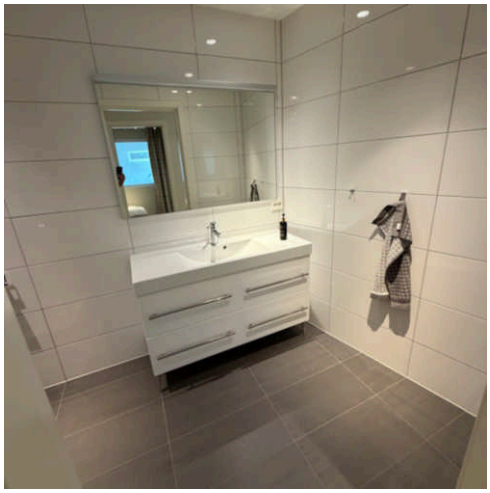
16 Bad - underetasjen

Kommentar:
Ingen skader eller avvik utover normal bruksslitasje avdekket på overflatene.

Kommentar:
Det gjøres oppmerksom på at tekking (membran og mansjetter) ikke er kontrollerbare i forhold til riktig utførelse og hvor mange lag som er påført fordi dette bare kan gjøres ved å demontere fliser.Denne type destruktive undersøkelser blir aldri foretatt ved en tilstandskontroll for boligsalg. Det forutsettes/forventes at bruk av tett membran er benyttet som fuktsikring bak og under flis.
Ingen symptomer på svikt i tettesjikt ble avdekket.
Toalettet mangler drensåpning. Et minimumskrav ved valg av innebygget sisterne er at det etableres en såkalt drensåpning. Ved en eventuell lekkasje vil vannet derfor raskt bli synlig på baderomsgulvet ved rett oppbygging. Da det er ukjent om sisternen har en såkalt safetybag eller lignende så gis det tg 2 grunnet usikkerheten og manglende dokumentasjon på utførelsen.

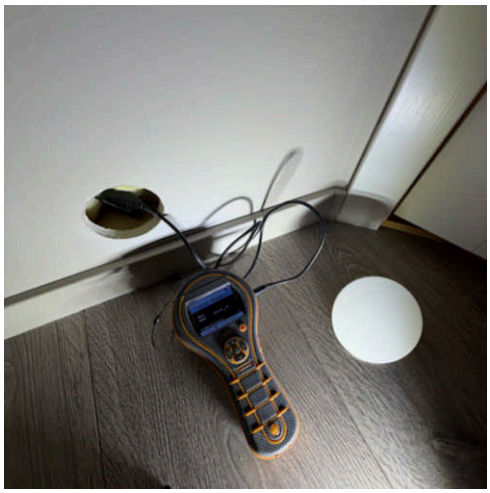
Bilde

TG 0

Kommentar:
Ingen konstaterte fuktskader.

Anbefalte tiltak / ytterligere undersøkelser anbefales?
Ja

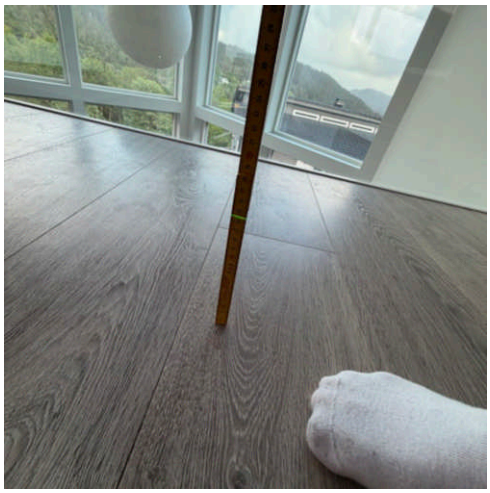
Totalvurdering av etasjeskille

Kommentar:
Det registreres lokal svanke/ kul i gulvkonstruksjon ved overgang stue og kjøkken del. Det er målt 17 mm på under 2,0M. Denne skjevheten går delvis inn til kjøkkenet også. Det er målt en skjevhet på 8 mm fra c/c stue og mot yttervegg (baksiden).

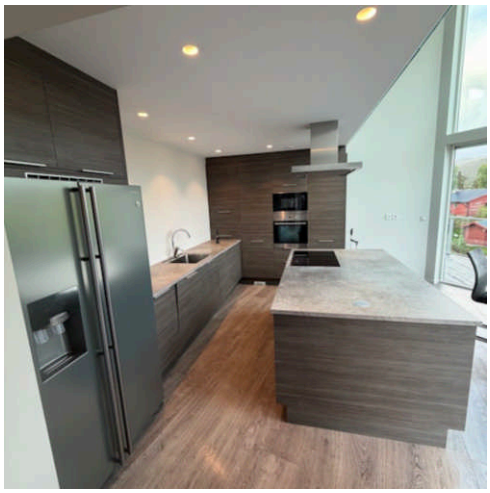
Totalvurdering av kjøkken

Kommentar:
Ved stikkprøvekontroll med fuktindikator på erfaringsmessig utsatte steder ble det ikke registrert negative fuktindikasjoner.
Kjøkkenet vurderes å være i bruksmessig god stand med normal bruksslitasje.
Innredningen har den slitasje som kan forventes på bakgrunn av alder. Ingen lekkasjer avdekket på synlige rørføringer.
Hvitevarer ble ikke funksjonstestet.

Anbefalte tiltak / ytterligere undersøkelser anbefales?
Kontroll av hvitevarer og rens av avløpsrør.

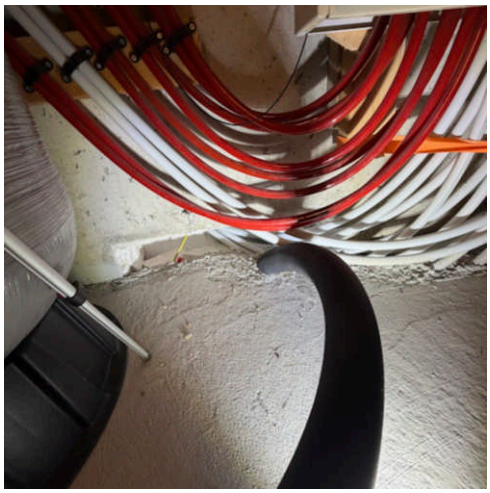
Kommentar:
Det anbefales på et generelt grunnlag å foreta rens av ventilasjonskanaler og selve aggregatet hvert 5 år. Hvor ofte du bør skifte filter avhenger av forurensningsnivået i luften på stedet. Generelt sett så anbefales det å bytte filter en gang i året, fortrinnsvis i løpet av høsten, etter pollensesongen. I områder med mye partikler og forurensninger skal filter byttes vår og høst.
Det bemerkes at evt lekkasjevann ved teknisk rom vil kunne føre til skader på innvendig konstruksjon. Det anbefales tiltak rundt og under bereder slik at evt lekkasjevann føres til et sikkert sted.
Rens av ventilasjonskanaler, aggregat og bytte av filter.

Anbefalte tiltak / ytterligere undersøkelser anbefales?
Ja

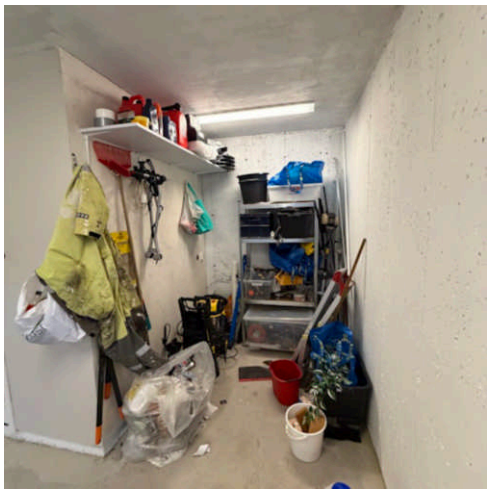
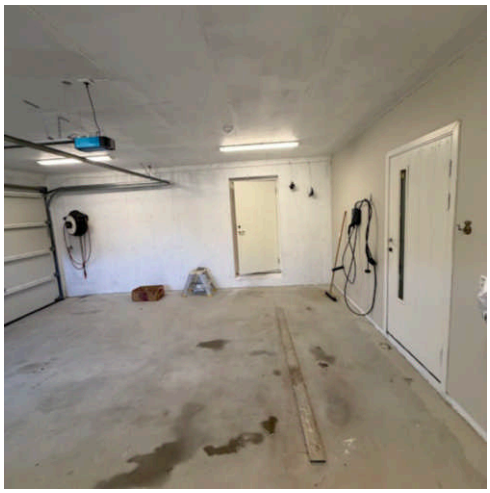
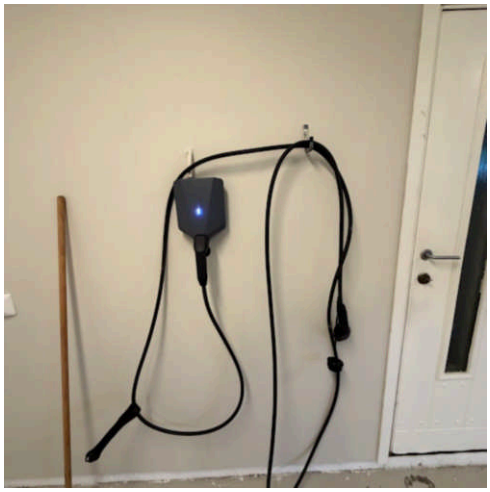
Kommentar:
Boligens overflater er 11-12 år gammelt og er i en slett og moderne stil. Det gjøres oppmerksom på at farger ol. kan variere fra rom til rom. Det er observert normal bruksslitasje og bruksmerker på befaringsdagen. Laminat og tregulv ved entré/ vindfang og ved innstegsområdet ved terrassedør/ skyvedører vil ofte ha større slitasje mtp fuktige sko ol.
