Tilstandsrapport

Tomannsbolig

Skovbøleveien 18, 1605 FREDRIKSTAD

Befaringsdato: 11.06.2026 **Rapportdato:** 29.06.2026 **Oppdragsnr.:** 20247-1865 **Eiendomsverdi ref nr:** DR1156

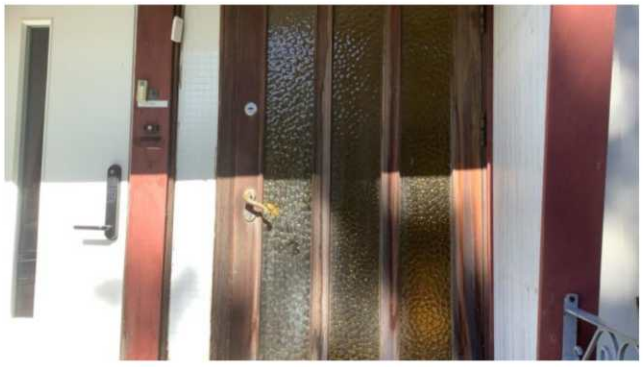
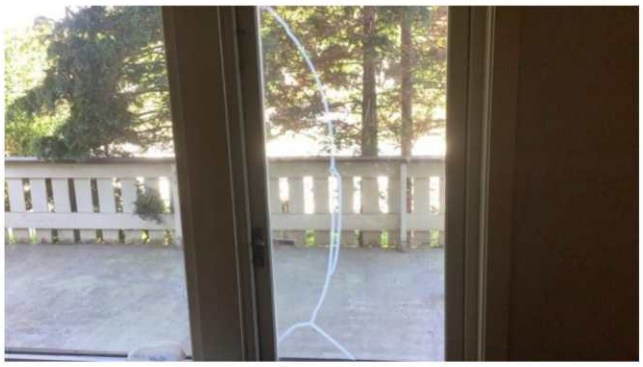
• Karmene i dører er værslitte utvendig og det er sprekker i trevirket.

Det er sprukket glass i terrassedøren
Dørene har stor brukslitasje.

Det bør foretas utskifting av sprukket glass i terrassedøren for å unngå personskade og redusert isolasjonsevne. Værslitte karmer og sprekker i trevirket bør utbedres for å hindre ytterligere forringelse, økt fuktpåvirkning og risiko for råteskader. Stor brukslitasje på dørene kan medføre redusert funksjon og levetid, og det anbefales vedlikehold eller utskifting ved behov.

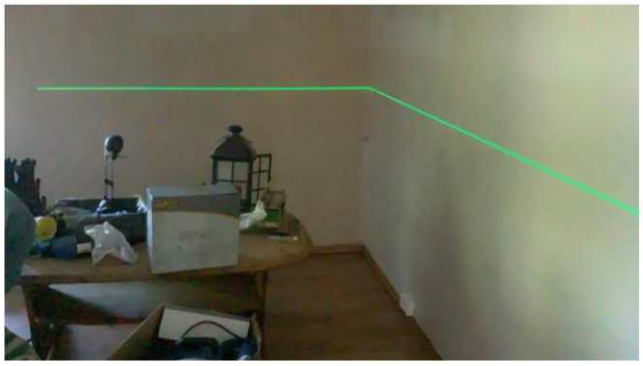
Tilstandsgrad 3 gis med bakgrunn i standardens krav til godkjente måleavvik.

Det er målt ca 60 mm skjevheter i stuen. Dette tyder på setninger i bygget.
Det er mye råteskader i nedkant av utvendig kledning. Det kan da ikke utelukkes at det kan være fukt og råteskader i lukket konstruksjon på deler av bjelkelaget som ligger nærme ytterveggene. Det er mindre tegn etter borebille (i synlig bjelkelag).

Det bør gjennomføres ytterligere undersøkelser for å kartlegge omfanget av skjevheter og eventuelle fukt- eller råteskader i bjelkelaget, spesielt nær ytterveggene. Tiltak for å utbedre skjevheter og eventuelle skader bør vurderes av fagperson, for å unngå videre setningsskader og redusere risikoen for svekket bæreevne og innemiljøproblemer. Ta jevnlig sjekk av bjelkelag vedr skadedyr.

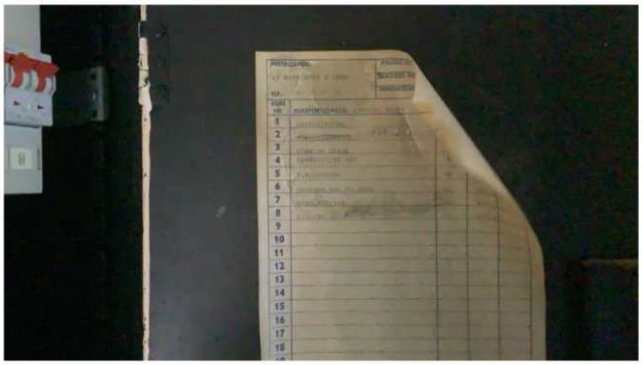
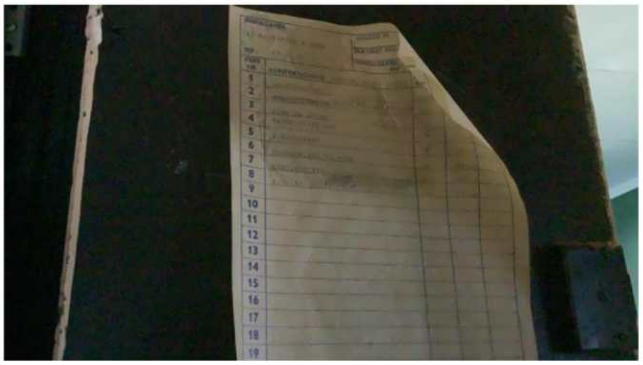
10. Er det tegn på at kabelinnføringer og hull i inntak og sikringsskap ikke er tette, så langt dette er mulig å sjekke uten å fjerne kapslinger?
    Ja

11. Finnes det kursfortegnelse, og er den i samsvar med antall sikringer?
Ja

12. Foreta en helhetsvurdering av det elektriske anlegget, dets alder, allmenne tilstand og fare for liv og helse. Bør det elektriske anlegget ha en utvidet el-kontroll?
Ja Undertegnede er ikke fagmann på elanlegg, og derfor anbefales det gjennomgang av fagmann på dette.
