PRIVATMEGLEREN
LILLESTRØM

VALLERUDVEIEN 20 B

Tilstandsrapport

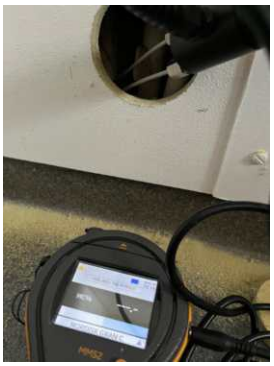
1.ETASJE > BAD

Det er mekanisk avtrekk fra bad, Avtrekksvifte plassert på kaltloft. Avtrekk styres fra kjøkkenventilator.

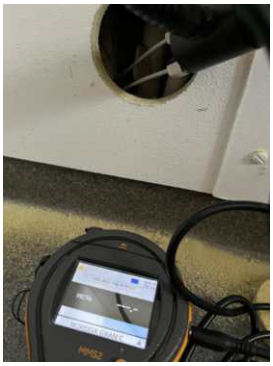
1.ETASJE > VASKEROM

Det er mekanisk avtrekk fra vaskerom, Avtrekksvifte plassert på kaltloft. Avtrekk styres fra kjøkkenventilator.
