PRIVATMEGLEREN
LARVIK

SKOLESTREDET 2 A

Tilstandsrapport

Skolestredet 2A

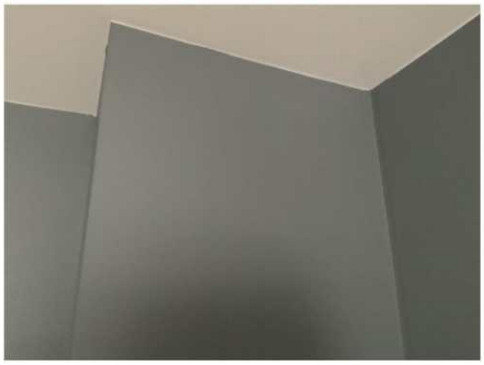
Vurdering av avvik:

• Pipevanger er ikke synlige.

Konsekvens/tiltak

• Pipevanger må gjøres tilgjengelig.

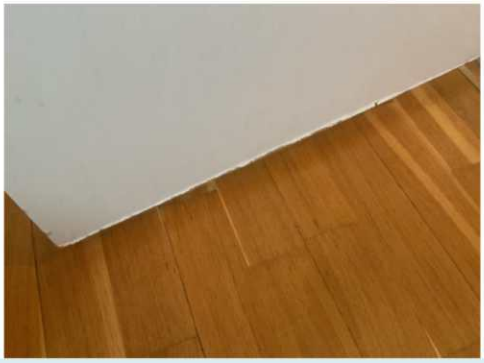
Innvendig har boligen malte glatte dører.
Dører må justeres.

Vurdering av avvik:

• Det er påvist avvik som tilsier at det bør foretas tiltak på enkelte dører.

Enkelte dører subber i terskel/karm.

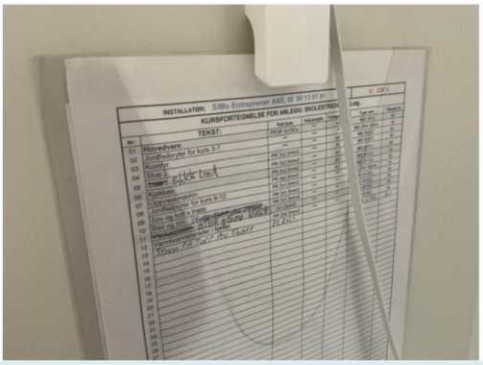
Inntak og sikringsskap

9. Er det tegn på at kabelinnføringer og hull i inntak og sikringsskap ikke er tette, så langt dette er mulig å sjekke uten å fjerne kapslinger?
Nei
