LØVSANGERVEGEN 44

Tilstandsrapport

Enebolig

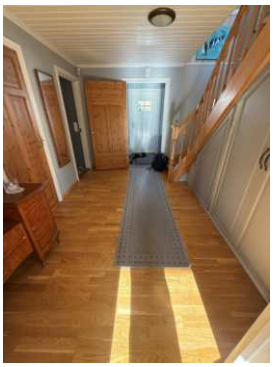
TG 1 Overflater

Øvrige rom:
Innvendige overflater består av følgende materialer:
Vegger: Malt tapet, malt trepanel og malte panelplater.
Himling: Malte slette overflater og malt trepanel.
Gulv: Parkett, lakkerte furugulv og fliser.
Boligen var møblert på befaringsdagen, og alle flater var ikke tilgjengelige for visuell inspeksjon.
Det nevnes at dette er en brukt bolig og at slitasje/ gliper og enkelte sprekker må forventes. Skruehull etter oppheng og normal bruks- og aldersslitasje mm er normalt. Noe fargeforskjeller på gulv og veggflater er også normalt etter oppheng av bilder, teppe på gulv etc.
Tilstandsgraden på innvendige overflater vurderes hovedsakelig ut fra skader og synlig slitasje, uavhengig av alder og modernitet.
På generelt grunnlag er dette en brukt bolig, og det må derfor påregnes behov for vedlikehold og enkelte oppgraderinger.

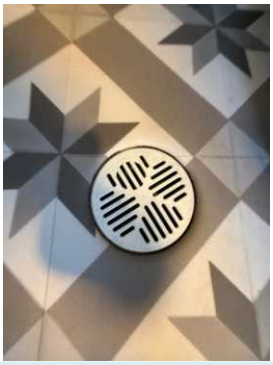
Høydeforskjell mellom sluk og dørterskel er tilstrekkelig.
Belegget synes å være godt avsluttet i sluket.
