Tilstandsrapport

Hommeren 20B , 4618 KRISTIANSAND S

Befaringsdato: 22.06.2026 **Rapportdato:** 24.06.2026 **Oppdragsnr.:** 13333-5551 **Eiendomsverdi/PropCloud ref nr:** SQ1015

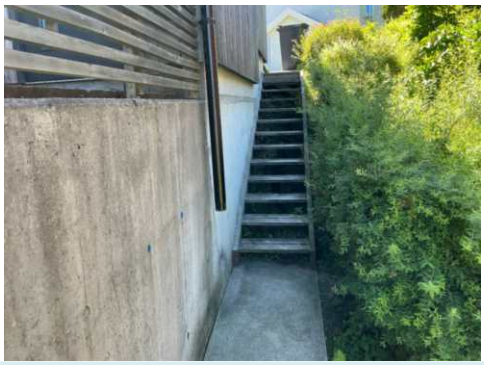
TG 2 Utvendige trapper

Tretrapp.

Ingen håndløper.

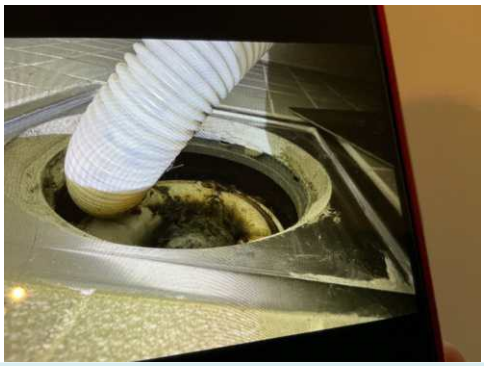
Det er noe fall fra dør mot sluk, men ikke høydeforskjell nok ihht dagens standard. Fungerer ved normalt bruk siden det er dusjkabinett men risiko ved vannsøl eller evt lekkasje.

Vær oppmerksom ved bruk. For å få tilstandsgrad 0 eller 1 må gulvet bygges om, for å få riktig fall til sluk. Det vil imidlertid sjelden være økonomisk rasjonelt som et enkeltstående tiltak. Ved en eventuell renovering, påse at våtrommet bygges med riktig fall til sluk.

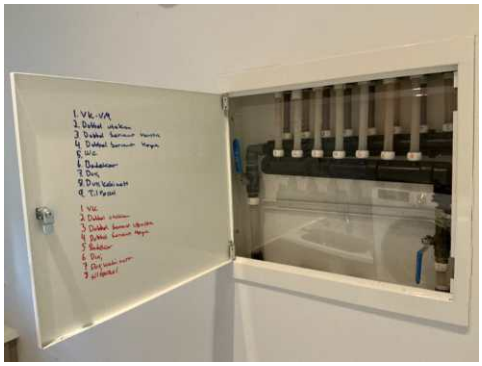
Vannledninger av rør i rør. Fordelerskap plassert i baderom/vaskerom og har synlig drensrør i skap og ved gulv. Også skap baderom hybel. Stoppekran plassert i skap.
