TOPPENHAUGBERGET 88

Tilstandsrapport

Toppenhaugberget 88, 1353 BÆRUMS VERK

Selveier rekkehus på selveiertomt, bygget i 1984

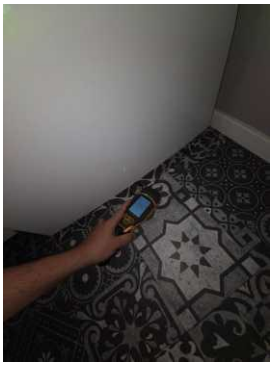
Gulvet har belegg + fliser, og veggene er innvendige utforede vegger på grunnmur. Hulltaking er ikke foretatt.

Boligen har rom under terreng/kjeller. Dette omfatter bad med flislagte vegger og bod med platekledde vegger.

Det er ikke utført hulltaking. På badet skyldes dette flislagte vegger, mens veggene i boden i stor grad var tildekket av innredning, vaskemaskin, skap og kjøleskap.

Det er utført fuktsøk med overflateindikator på flislagte vegger på badet, uten å påvise forhøyede fuktverdier. Det er også utført fuktsøk på gulvet ved vaskemaskinen på boden, uten å påvise forhøyede fuktverdier.

Da hulltaking ikke er utført og deler av konstruksjonene ikke var tilgjengelige for kontroll, anbefales ytterligere undersøkelser når boden er tømt og konstruksjonene er bedre tilgjengelige, slik at eventuell fuktproblematikk og behov for tiltak kan kartlegges nærmere. TG IU settes da konstruksjonene mot terreng ikke har vært tilstrekkelig tilgjengelige for undersøkelse.

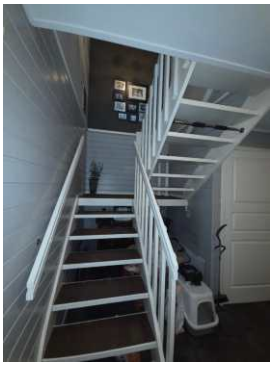
Det er en malt tretrapp.

Vurdering av avvik:
• Åpninger mellom trinn i innvendig trapp er større enn dagens forskriftskrav.

Konsekvens/tiltak
• Det anbefales å utbedre trappen slik at åpningene mellom trinnene tilfredsstiller gjeldende sikkerhetskrav.

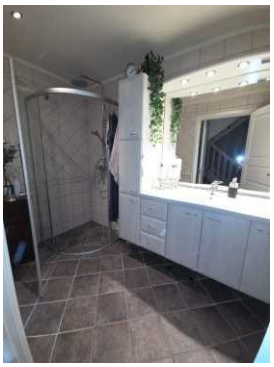
• Våtrommet må oppgraderes for å tåle normal bruk etter dagens krav.

Rommet vurderes med tilstandsgrad 3, hovedsakelig på grunn av alder på sluk og membran. Det er i tillegg registrert flere øvrige avvik.

Sluket er innestengt i dusjnisjen, noe som medfører at eventuelt lekkasjevann fra eksempelvis servant ikke kan ledes uhindret til sluk. Det er målt ca. 3 mm motfall fra dørterskel mot sluk, samt ca. 10 mm motfall fra midten av rommet mot dørterskelen. Det er videre registrert mindre sprekker og misfarging i silikonfuger i dusjsonen, samt noe misfarging av mørtelfuger under dusjbatteriet. Rommet har naturlig avtrekksventilasjon, og det er ikke etablert løsning for tilluft. Servanten har små merker/krakeleringer i vask.

• Våtrommet har behov for omfattende oppgraderinger. For å sikre en løsning som oppfyller gjeldende krav, bør tettesjikt, sluk og røropplegg oppgraderes og dokumenteres.

Samlet medfører forholdene økt risiko for fuktbelastning og vannskader, og rommet har usikker gjenværende funksjon. Det anbefales å renovere våtrommet. Dette bør blant annet omfatte utskifting av sluk, etablering av nytt membran-/tettesjikt, tilfredsstillende fall- og lekkasjevannsløsning samt ventilasjon. Arbeidene bør utføres av kvalifisert våtromsbedrift og dokumenteres. Krav om at lekkasjevann skal kunne ledes til sluk og at våtrom skal ha tilstrekkelig ventilasjon fremgår også av dagens TEK17-veiledning.
