ELGVEIEN 147

Tilstandsrapport

Elgveien 147, 1534 MOSS

Selveier enebolig på selveiertomt, bygget i 1974

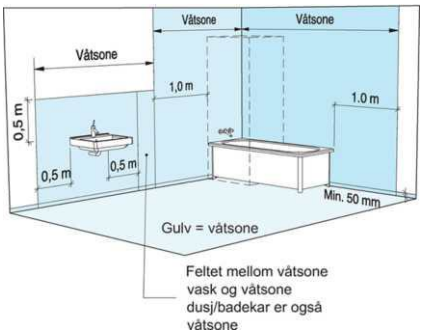
Vurdering av avvik:

• Det er vindu/dør med ikke fuktbestandige materialer i våtsonen (ved vask, dusj, badekar, osv.), løsningen eller byggematerialet er uegnet.

• Bruk av ikke fuktbestandige materialer i våtsonen kan føre til rask nedbrytning ved fuktpåvirkning. Dette øker risikoen for fuktskader, råte og muggdannelse, samt redusert levetid på bygningsdeler.
