Tilstandsrapport

Borettslagsleilighet (i blokk)
Rogagaten 11 G, 5055 BERGEN
BERGEN kommune
gnr. 158, bnr. 300
Andelsnummer 1

Befaringsdato: 08.06.2026 **Rapportdato:** 09.06.2026 **Oppdragsnr.:** 20932-3504 **Eiendomsverdi ref nr:** FA9633

Autorisert foretak: Bang Takst AS **Sertifisert Takstingeniør:** Patrick Bang

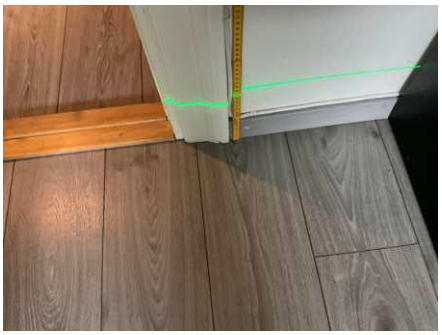
Vurdering av avvik:
• Det er påvist andre avvik:

• Det ble målt mellom 0-20 mm høydeforskjell på hovedsoverom og i gang. Tilstandsgrad er gitt med bakgrunn i standardens krav til godkjente måleavvik.

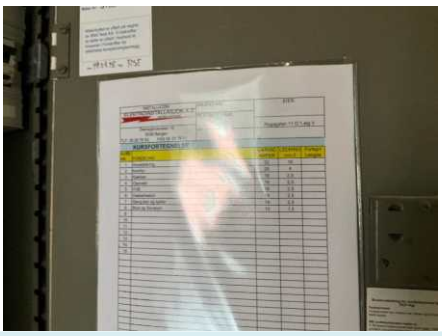
Ved arbeid utført på elektrisk anlegg etter 1999, eller for endringer på anlegg fra før 1999 skal samsvarserklæring foreligge iht. forskrift om elektriske lavspenningsanlegg. Det er ikke fremvist samsvarserklæringer for anlegget.

På bakgrunn av nevnte forhold anbefales det å foreta en utvidet kontroll av anlegget.
