PRIVATMEGLEREN
RAKKESTAD

BYGDETUNVEIEN 13 B

Tilstandsrapport

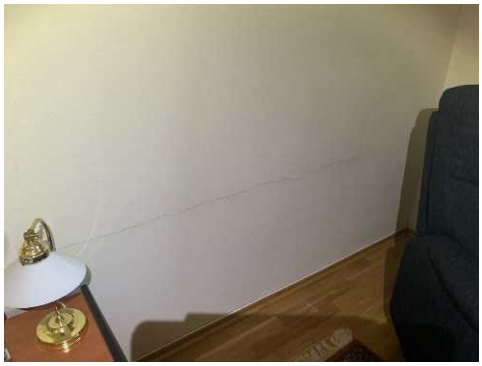
Vurdering av avvik:

• Det er påvist riss/sprekker i overflater.

• Riss og sprekker kan skyldes bevegelser eller slitasje, med risiko for videre utvikling og underliggende skader.
• Det anbefales å følge med på utviklingen og utbedre ved behov, samt vurdere nærmere undersøkelser dersom sprekkene øker.

Det er påvist horisontal riss i overflate i underetasjen samt vertikale riss i hovedetasjen på vegg mot Nord og Sør.
Det må påberegnes tiltak for å lukke påviste avvik.

Horisontal riss i mur, soverom underetasje mot Sør

Vertikal riss på vegg i trappehus.

Vertikal riss på vegg i Stue hovedetasje.
